RAPORT FINAL

de investigație privind siguranța aviației civile

NR. A 17 – 05

RAPORT FINAL**ANGAJAREA AERONAVEI ÎN TIMPUL SIMULĂRII CAZULUI
SPECIAL “OPRIREA MOTORULUI DUPĂ DECOLARE”**

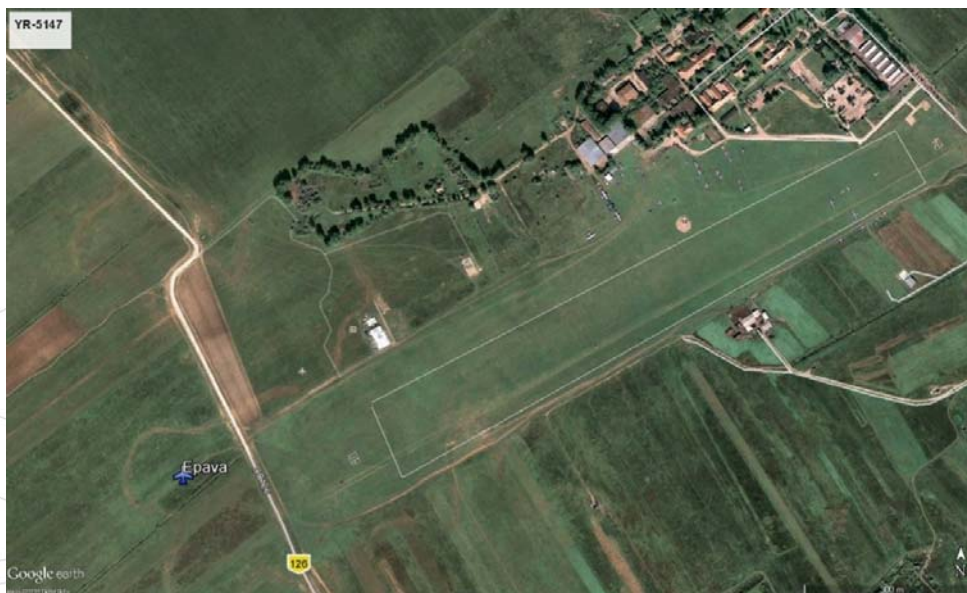
Fig 1 – Locul producerii evenimentului

Accidentul s-a produs la aproximativ 350 m față de pragul pistei 06, la următoarele coordonate:

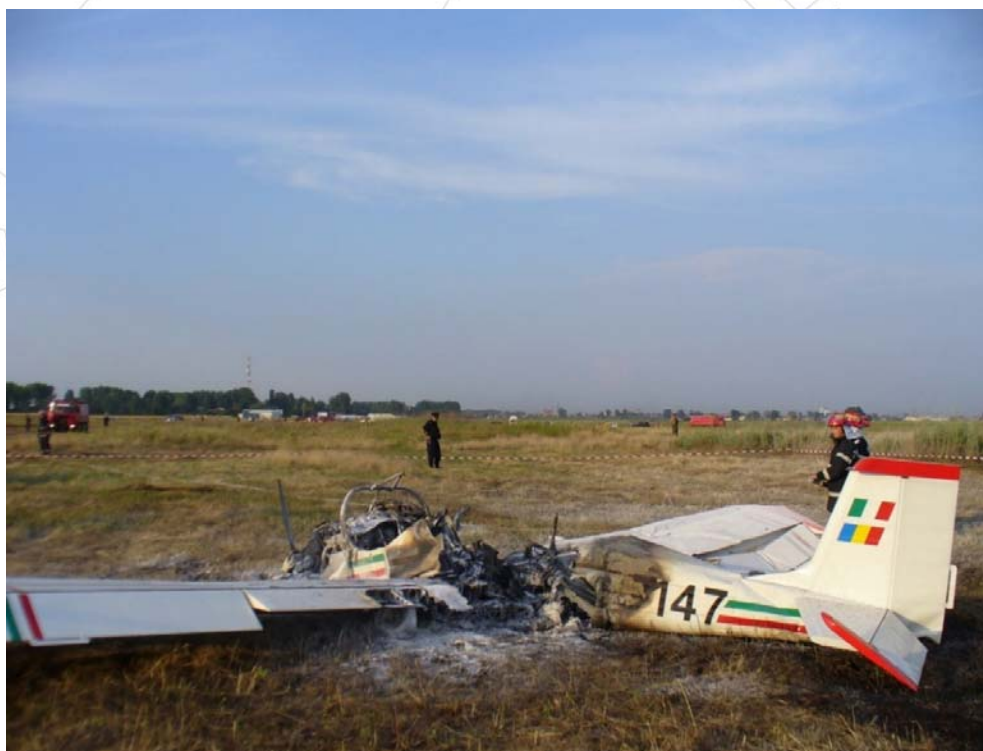
Fig. 2 - Epava aeronavei

În urma impactului aeronava a fost distrusă în totalitate, a luat foc, iar pilotul a decedat.

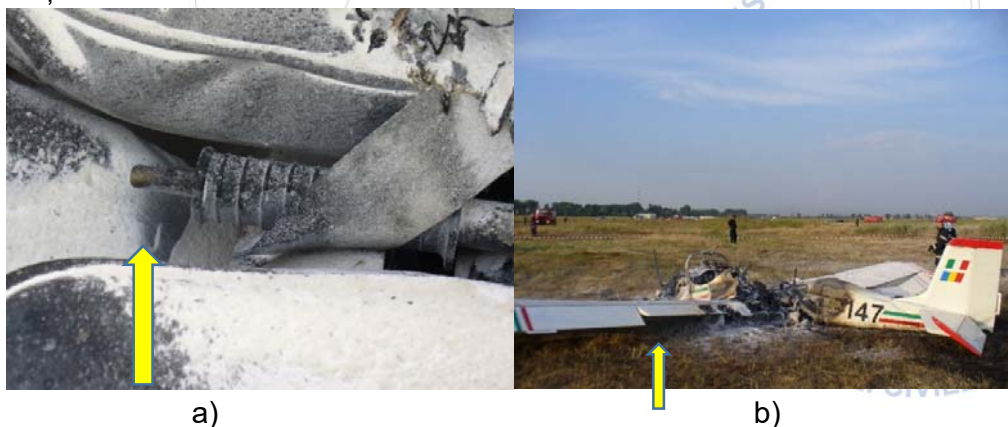
Fig. 4 – Poziția selectorului de flaps (a) și a flapsului stâng (b)

La examinarea epavei s-a constatat că în momentul impactului flapsurile erau în poziția zero.
