RAPORT FINAL

de investigație privind siguranța aviației civile

Nr. A 18 – 05

Aterizare de urgență cu oprire în lac

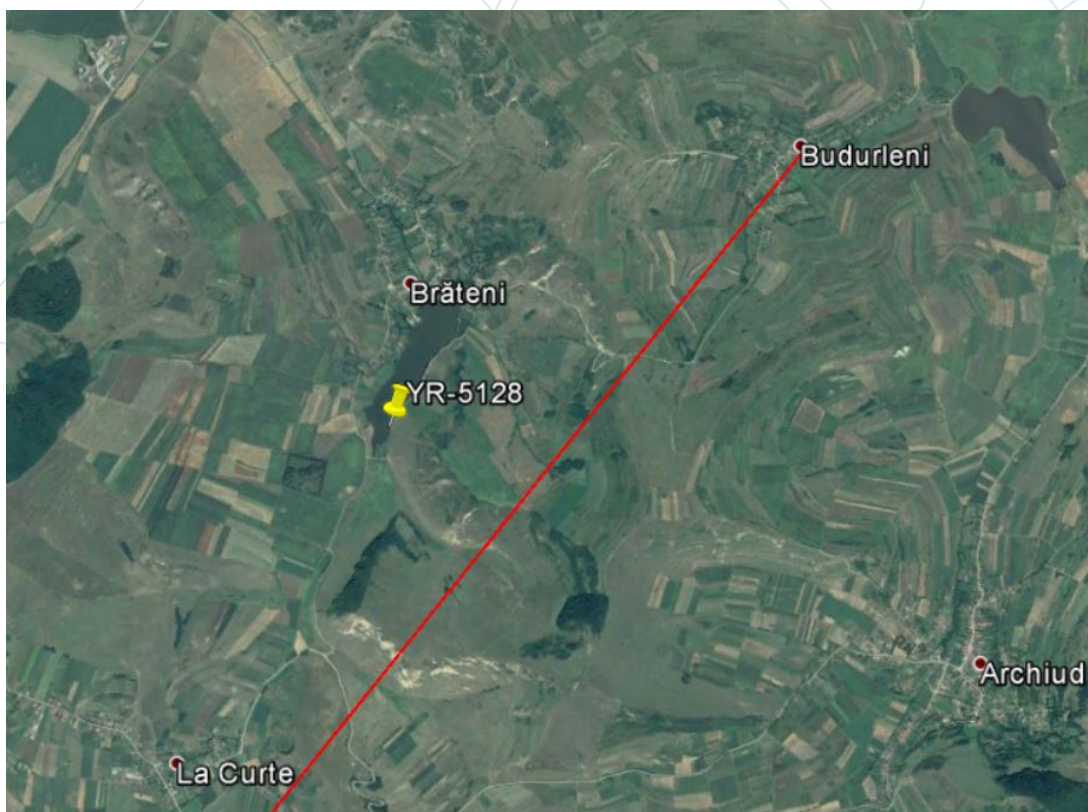
Fig. 1 Locul accidentului

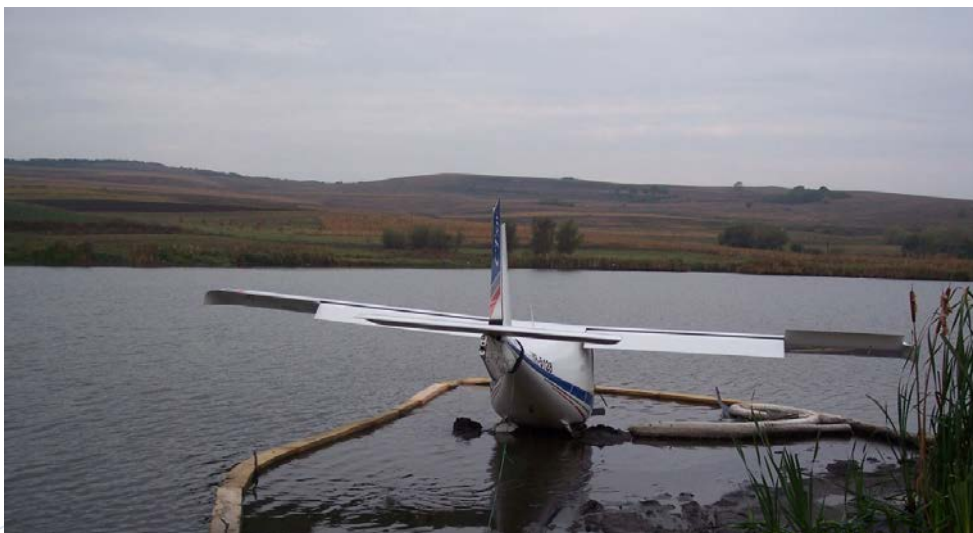
Fig. 2 Locul de staționare la mal a aeronavei

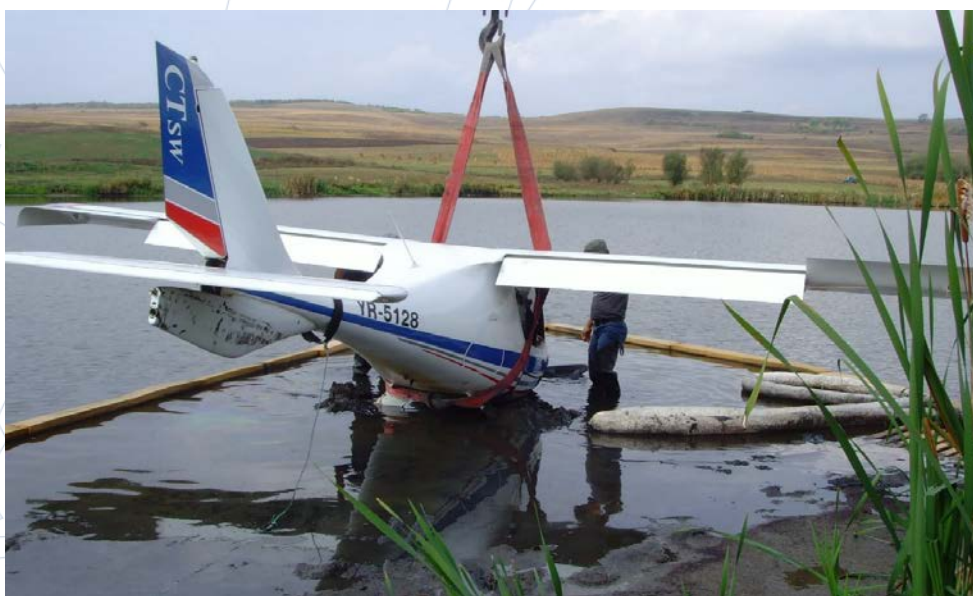
Fig. 3 Extragerea aeronavei din apă

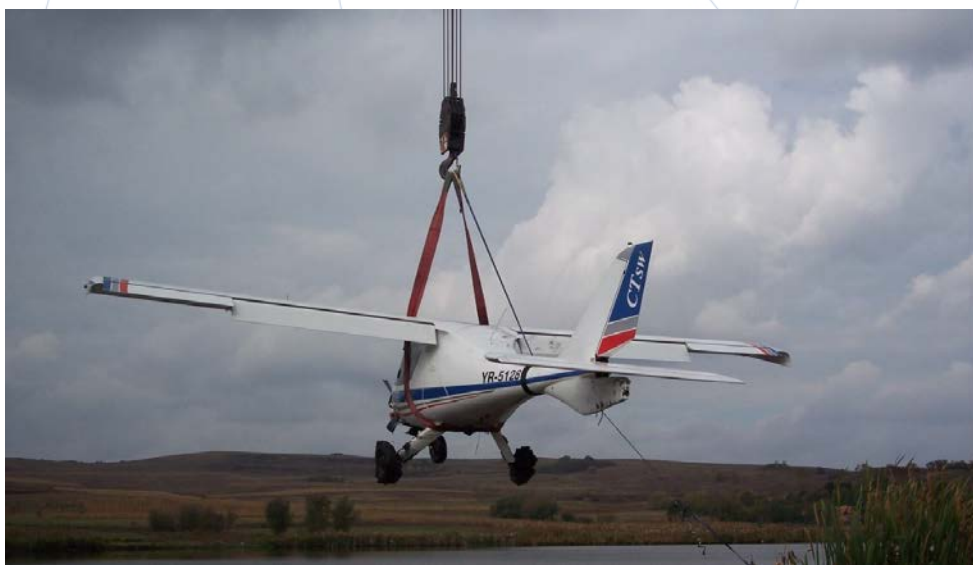
Fig. 4 Mutarea aeronavei cu ajutorul unei macarale

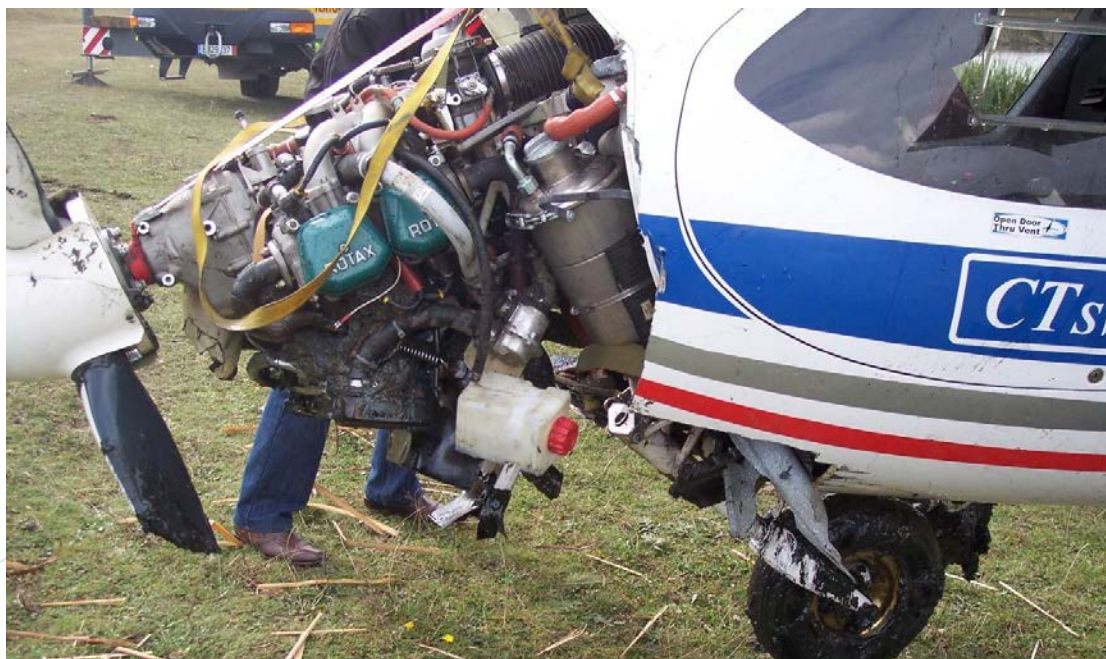
Aeronava a fost distrusă substanțial.

Fig.5 Avarii aeronavă partea din față

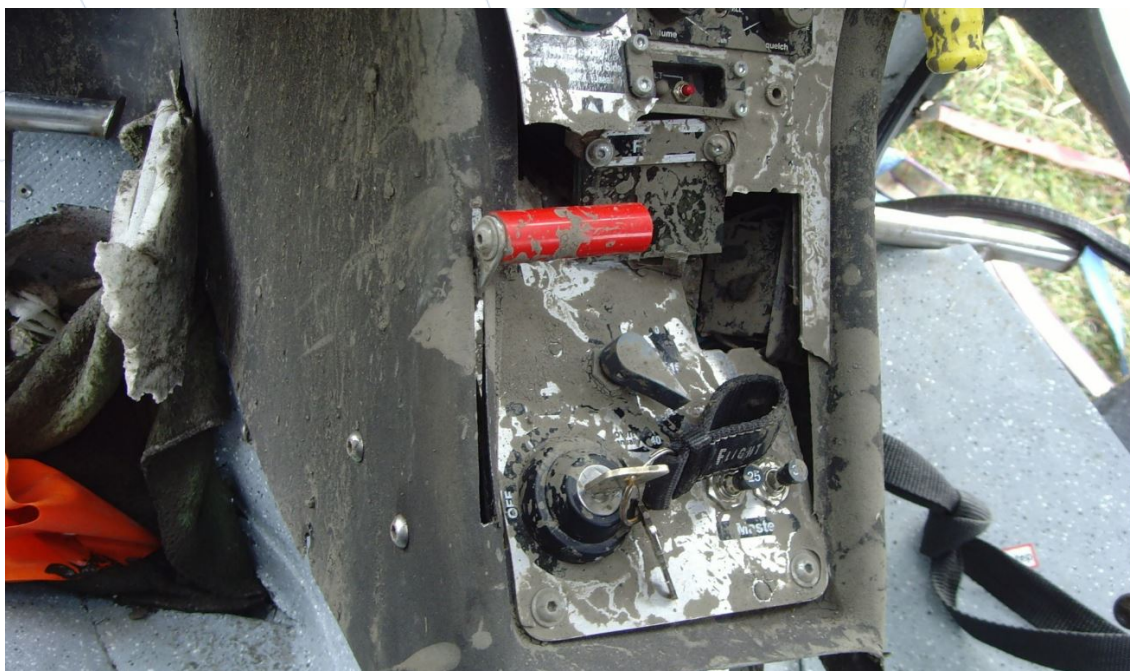
Fig. 6 Contact general pe OFF

În manualul de zbor al aeronavei este prevăzut ca în cazul unei aterizări de urgență pe un teren cu culturi agricole sau păduri, pe timpul efectuării zborului în filare, la o înălțime de aproximativ 50 cm față de suprafața survolată, contactul electric să fie trecut pe OFF, ceea ce ar putea explica de ce acesta a fost găsit în această poziție.

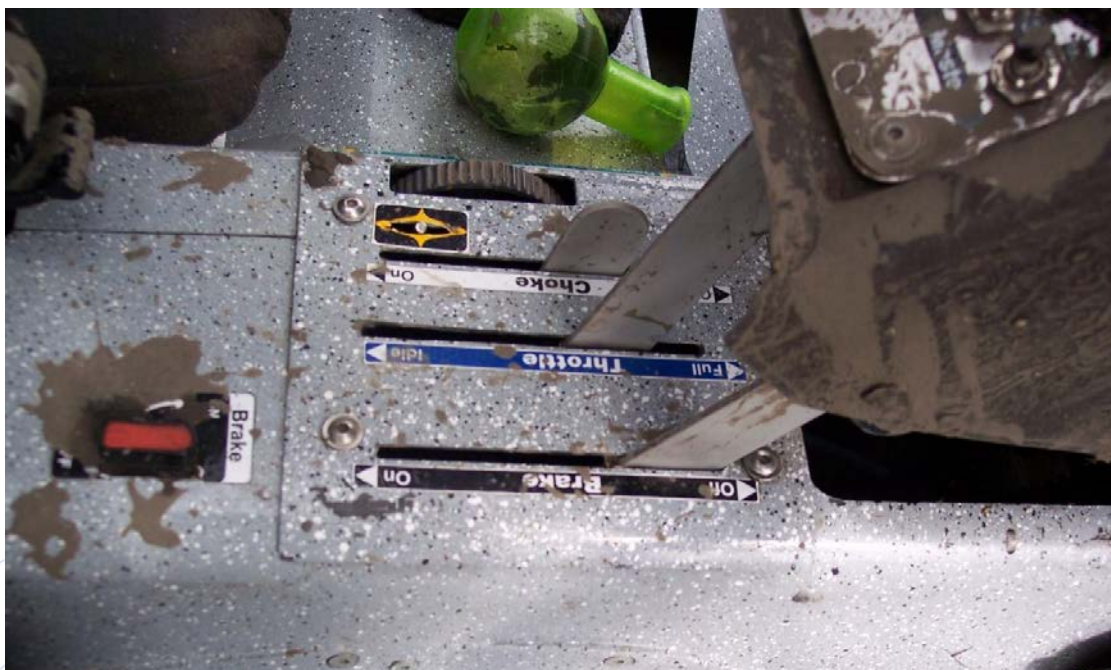
Fig. 7 Manetă de gaz în poziția FULL

Manualul motorului ROTAX 912 ULS specifică faptul că pentru pornire contactul electric trebuie să fie în poziția ON, maneta de gaz în poziția IDLE și, în cazul repornirii în zbor, dacă viteza de rotație a elicei nu asigură repornirea, fără a se mai aștepta oprirea din mișcare a palelor, se va acționa comanda demarorului.

Având în vedere că această aeronavă nu este dotată cu înregistrator de date de zbor și având la dispoziție doar declarația pilotului, comisia nu poate trage o concluzie de ce maneta se afla în poziția menționată, mai ales că au fost efectuate manevrele pentru o repornire a motorului în zbor, acțiune care nu a avut succes.

6. Poziția manetei pentru controlul motorului nu era corespunzătoare procedurii de repornire a motorului în zbor;
7. Sistemul parașutei de urgență nu a fost pregătit pentru a fi acționat așa cum prevede Check-listul înainte de pornire;

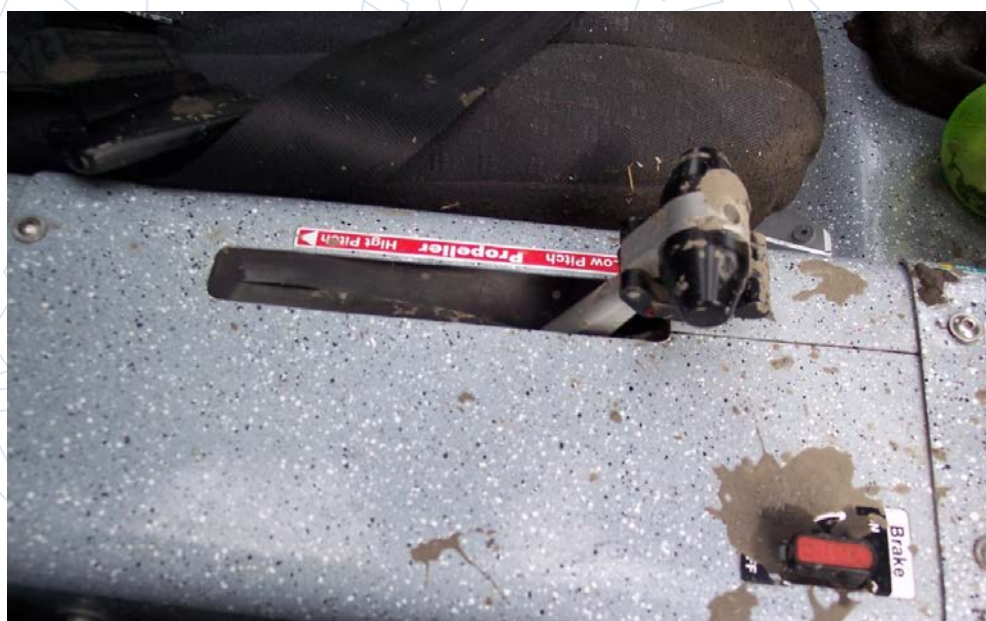
Fig. 8 Pas elice pe LOW

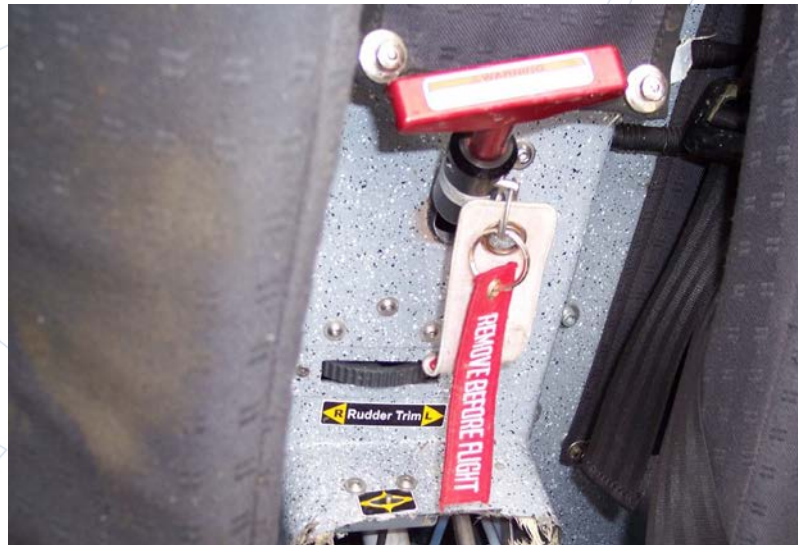
Fig. 9 Manetă parașută de salvare - siguranță

Figura nr. 9 arată că sistemul nu era pregătit să fie acționat în caz de urgență, precum și faptul că pilotul nu a luat în niciun moment în calcul utilizarea acestuia.
