**RAPORT FINAL**  
**PRIVIND**  
**INVESTIGAȚIA TEHNICĂ**  
**a accidentului produs în TÂRGU MUREȘ**

OPERATOR	privat
AERONAVA	AVID FLAYER MK IV
ÎNMATRICULARE	YR-5224
DATA ȘI ORA	25.08.2009, ora 19.00 LT
LOCAȚIE	Aerodrom Mureșeni/Tg. Mureș

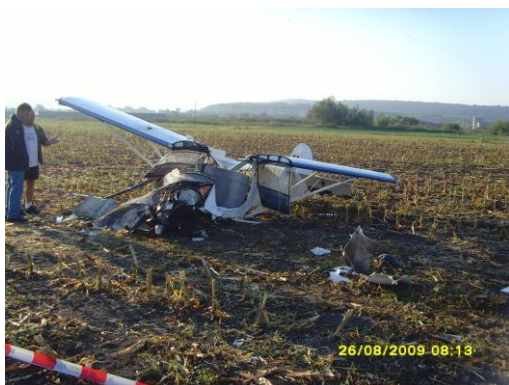
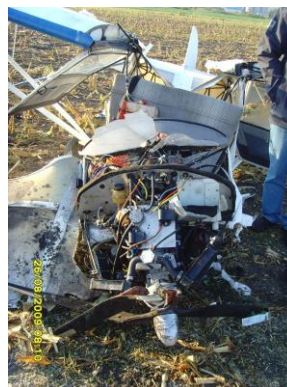
În urma impactului aeronava a fost distrusă aproape integral.

Au fost distruse următoarele elemente :

- Elicea și reductorul;
- Instalația de ungere;
- Instalația de răcire;
- Galeria de evacuare, gareria de admisie și carburatoarele motorului;
- Carenajele și capota motorului;
- Cupola și structura de rezistență a postului de pilotaj;
- Planșa bord;
- Trenul de aterizare și partea inferioară a fuselajului;

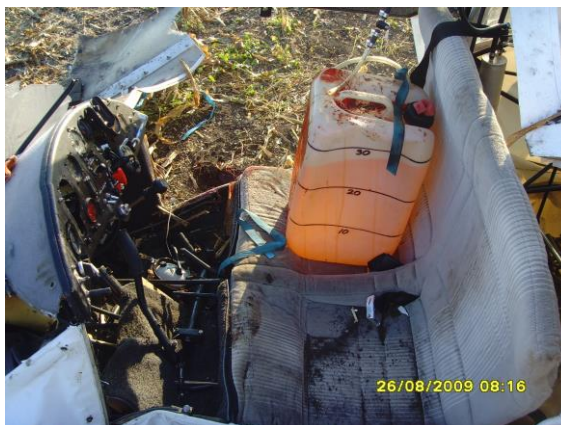
Sistemul de alimentare cu combustibil prezenta o modificare, făcută de deținătorul aeronavei, prin care folosea un rezervor suplimentar de combustibil, improvizat, instalat pe scaunul din dreapta, rezervor care nu era prevăzut cu posibilități adecvate de ventilație. Includerea rezervorului în circuitul de combustibil se făcea printr-un furtun flexibil atașat prin intermediul unui racord de tip „T” în fața robinetului de protecție la incendiu al instalației originale de combustibil (robinet de închidere, „stop”, conform manualului operațional al aeronavei). Constructiv acest rezervor era realizat dintr-un bidon de plastic, cu capacitatea de aproximativ 40 l, la care s-a adaptat un ștuț pentru furtunul flexibil, iar bușonul de închidere era înlocuit cu un burete presat, care ar fi trebuit să asigure și aerisirea sistemului.

Depresiunea creată de absorbția pompei de combustibil în sistemul de alimentare cu combustibil nu a fost compensată de permeabilitatea buretelui și a dus la întreruperea alimentării, fapt ce a determinat oprirea motorului. În fotografia de mai sus se poate observa că pereții bidonului au fost puternic deformați spre interior (depresiune interioară).

1. Modificarea instalatiei de combustibil, a determinat oprirea motorului prin întreruperea alimentării.
2. Gestionarea greșită de către pilot a situației de urgență.

1. Aeroclubul României va asigura difuzarea acestui raport către toți deținătorii de aeronave ultraușoare motorizate.
2. Pentru aeronavele ultraușoare documentația tehnică și de zbor în vederea identificării aeronavelor ultraușoare motorizate nu va fi acceptată fără traducerea integrală în în limba română, verificată din punct de vedere tehnic de către inspectorul desemnat pentru această activitate. (Responsabil: Aeroclubul României, termen de implementare 31.12.2011).

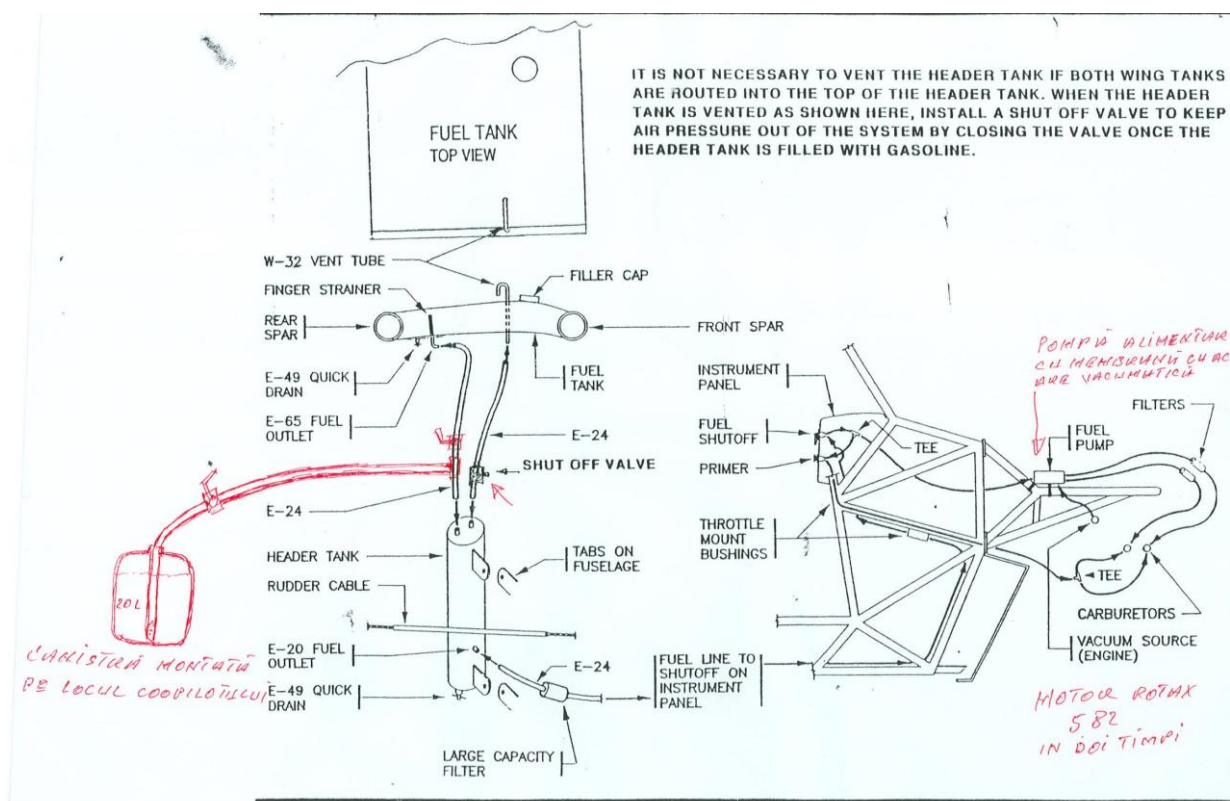
Schema instalației de combustibil modificate

- Deținătorul aeronavei a încălcat legislația în vigoare modificând instalația de combustibil fără întocmirea documentației și obținerea avizelor necesare de la Aeroclubul României, în calitatea sa de autoritate pentru aeronavele ultralușoare.
- Având în vedere modificările existente în circuitul de alimentare cu combustibil, se poate considera că se execută un zbor tehnic neautorizat.
- Pilotul avea o experiență de zbor limitată.
- Pilotul nu deținea calitatea de pilot inspector pentru ULM, ceea ce i-ar fi permis să execute zboruri tehnice .
- Nu s-a solicitat aprobarea zborului tehnic autorității competente.
- Nu s-au întocmit documentele de verificare tehnică.
- Pilotul nu a respectat prevederile manualului de zbor al producătorului cu privire la cazul special apărut în zbor și nu există dovada cunoașterii acestuia, textul manualului nefiind integral tradus în limba română.
