**CENTRUL DE INVESTIGAȚII ȘI ANALIZĂ PENTRU  
SIGURANȚA AVIAȚIEI CIVILE**

**RAPORT FINAL  
PRIVIND  
INVESTIGAȚIA TEHNICĂ**

**a accidentului produs în localitatea Costești,  
Județul Buzău.**

OPERATOR	PRIVAT
AERONAVA	SPOTTER 97
IDENTIFICARE	I - 9160
DATA ȘI ORA	28.08.2009 ora 11.30 (LT)
LOCAȚIE	Comuna Costești, Județul Buzău

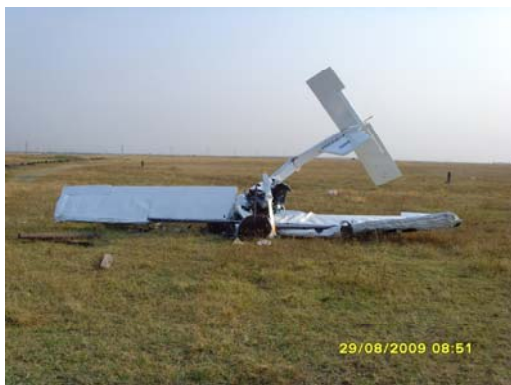
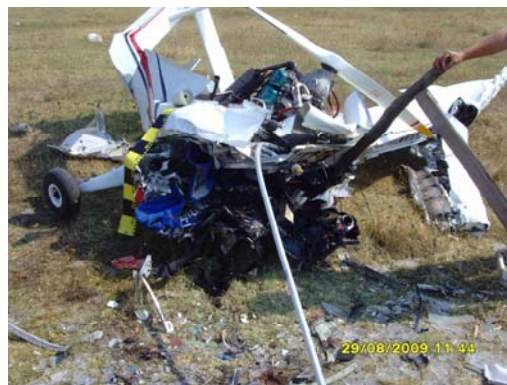
Aeronava a fost distrusă în totalitate și nu mai poate fi recuperată pentru zbor.

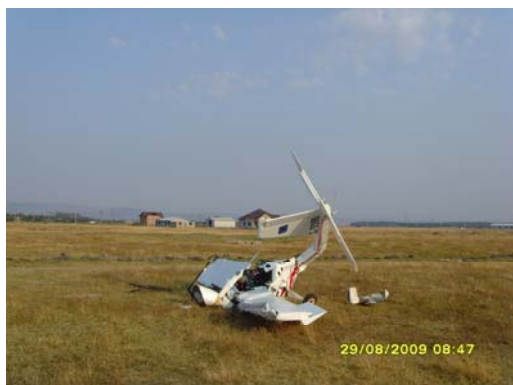
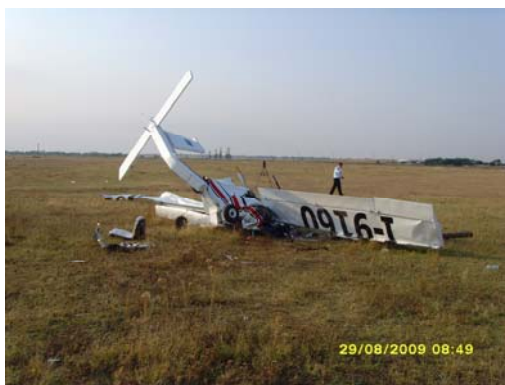
Aeronava a lovit solul, în picaj, la un unghi de peste 50°, cu o ușoară tendință de rotire spre dreapta, la o viteză de peste 205Km/h și o viteză verticală de 4,5 - 5 m/sec.

Impactul a fost violent, aeronava suferind deformări, ruperi și torsionări ale fuselajului și ampenajului.

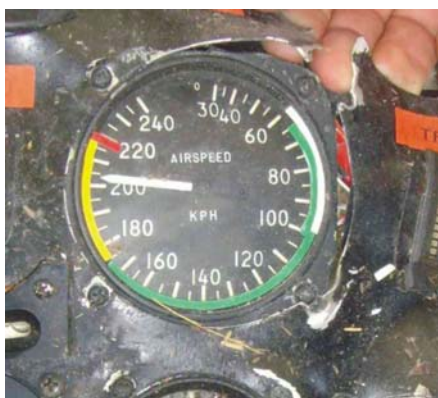
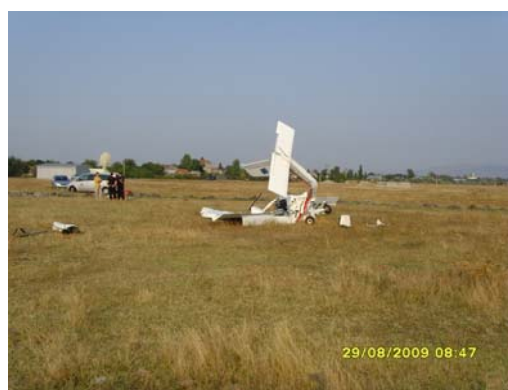
Din declarația martorilor rezultă că, pilotul a verificat aeronava și după câteva minute de încălzire și încercare a motorului, la ora 18:00, a decolat. A început evoluția în zbor cu treceri la verticala pistei, în zbor orizontal la joasă înălțime, cu viraje succesive în urcare și coborâre. După aproximativ șase minute de zbor, în care au fost executate o serie de evoluții, cu redresări la aproximativ 3 m față de sol, aeronava a executat o urcare cu unghi de incidență mare, după atingerea unei anumite înălțimi manevra a continuat cu un viraj în coborâre pe stânga, de asemenea la incidență mare. Această traiectorie a continuat până la impactul cu solul. Contactul cu solul s-a produs cu o viteză verticală de peste 5m/sec și o viteză de 205 Km/oră, la un unghi de peste 50°.

Șocul impactului a provocat distrugerea aeronavei și decesul pilotului.
