**CENTRUL DE INVESTIGAȚII ȘI ANALIZĂ PENTRU SIGURANȚA  
AVIAȚIEI CIVILE**

**RAPORT FINAL**

**privind investigația de siguranță a zborului  
în legătură cu accidentul produs pe raza  
municipiului Drăgășani, Județul Vâlcea**

OPERATOR	PRIVAT
AERONAVA	motodeltaplan
IDENTIFICARE	YR-5148
DATA	08.08.2010
LOCUL	Municipiul DRAGĂȘANI, Județul Vâlcea

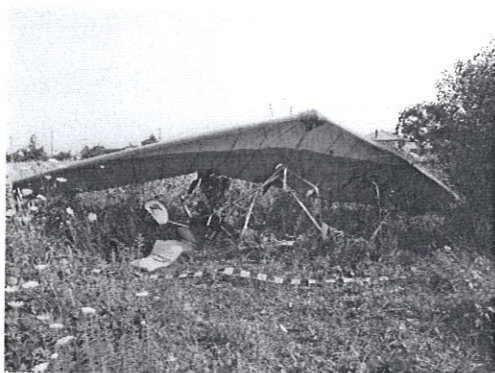
La 10.30 pilotul, aterizează pe un câmp din imediata apropiere a municipiului Drăgășani. După mai multe zboruri, pilotul a luat la bord un pasager și a decolat într-un zbor de agrement. La înălțimea de 25 – 30 m, aeronava intră pe o traiectorie descendentă. În această situație comandă un viraj pe partea stângă, de 180°, cu intenția de a reveni pe terenul de unde a decolat. Ca urmare a executării virajului de 180° în coborâre, terenul pe care aeronava putea ateriza este un teren neamenajat. La aterizare, imapctul cu terenul determină deteriorări ale aeronavei și rănirea persoanelor aflate la bord.

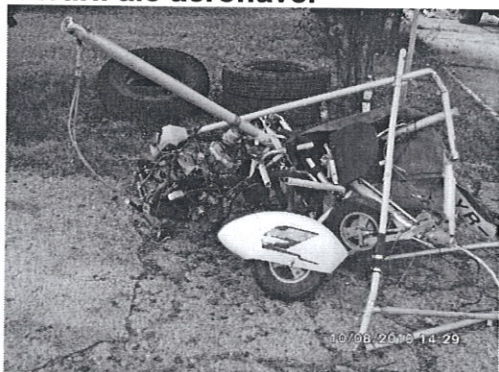
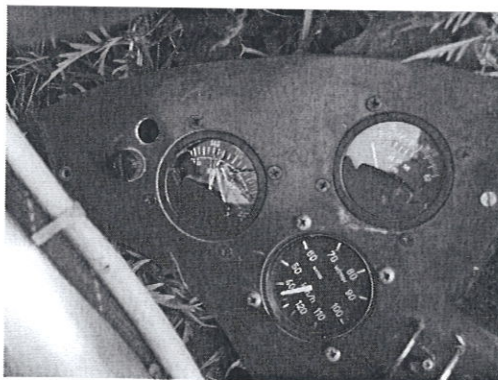
### 1.3 Avarii ale aeronavei

Au fost avariate următoarele componente ale motodeltaplanului:

- Elicea distrusă
- Batiul grupului motopropulsor rupt și torsionat;
- Structura de rezistență a postului de pilotaj deformată;
- Jamba de față cu ansamblul de direcție îndoit;
- Axul roții din stânga rupt;
- Consola și aparatura de bord rupte;
- Ușoare deteriorări ale aripilor Rogallo.

Aeronava a luat contact cu solul întâi cu palele elicei apoi cu roata din stânga și cea din față ale trenului de aterizare. Roata din stânga a fost găsită la aproximativ 15 - 20 m de posibilul punct de impact.

Terenul și obstacolele aflate pe direcția de decolare, respectiv prezența unei linii electrice aeriene și a imobilelor din vecinătate nu permiteau aterizarea pe direcția de decolare. Ca urmare, în vederea aterizării de urgență, pilotul a fost obligat să execute un viraj stânga, fapt ce a determinat pierderea de înălțime, punându-l pe pilot în imposibilitate de a controla eficient aeronava și de a alege precis terenul. Impactul cu solul a fost dur, generând deformări ale structurii de rezistență și ruperea roților motodeltaplanului.

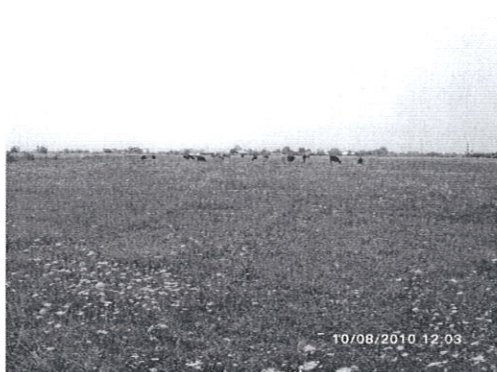
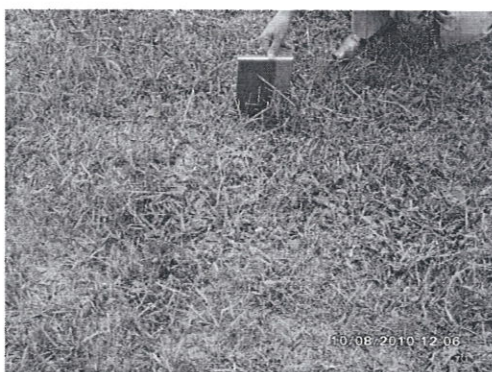
**1.10 Date despre aerodrom**

Terenul folosit de pilot pentru aterizare și decolare, este dispus în sudul municipiului Drăgășani, în partea stângă a străzii Avram Iancu, pe un teren viran, care, anterior a fost cultivat cu viță de vie. Are o lungime de aproximativ 750m cu lățime de 25-60m. Suprafața înierbată prezenta denivelări cu limite cuprinse între 15-35 cm.

- (1) Terenul de zbor era un teren înierbat, neîntreținut;
- (2) Aeronava a aterizat forțat pe un teren accidentat și cu vegetație de peste 1 m înălțime, care nu permitea observarea suprafeței solului;
