**CENTRUL DE INVESTIGAȚII ȘI
ANALIZĂ
PENTRU SIGURANȚA AVIAȚIEI
CIVILE**

**RAPORTUL FINAL
PRIVIND
INVESTIGAȚIA TEHNICĂ
a accidentului**

produs în zona localității SCÂNTEIEȘTI , județul GALAȚI

**NR. A12-02
Data: 09.03.2012**

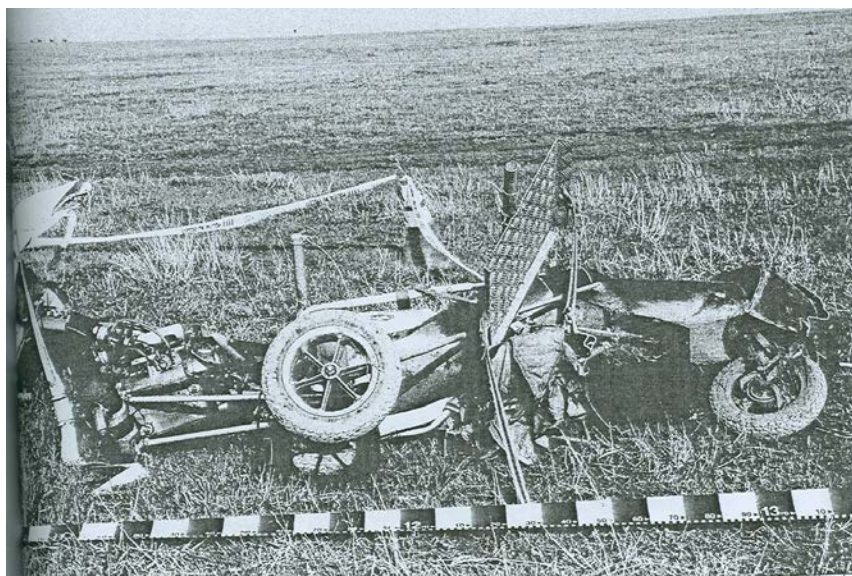
Foto 1

În urma impactului cu solul aeronava a fost distrusă în totalitate.

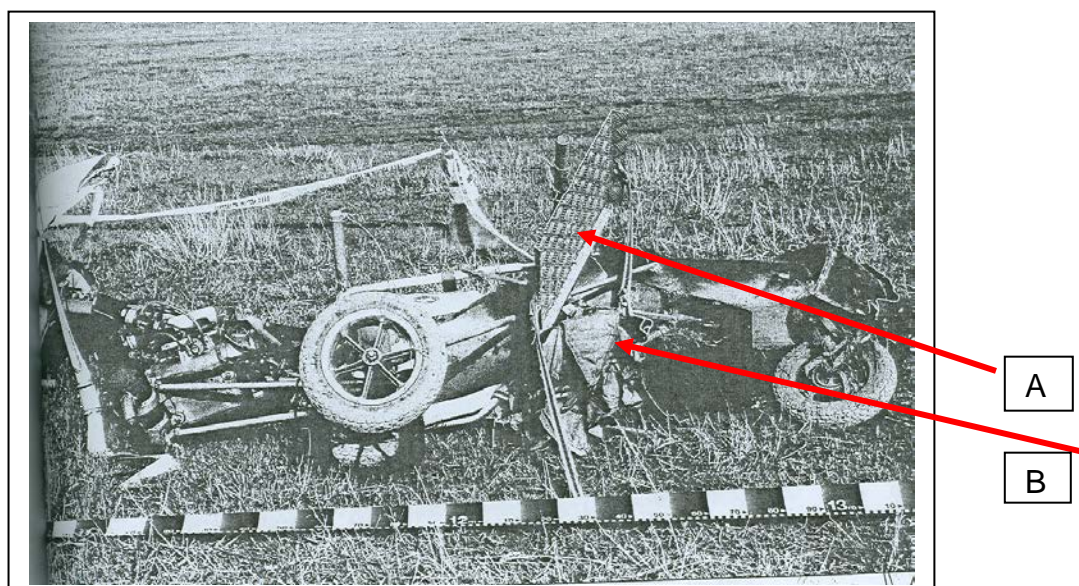
Foto 3

Aeronava a fost modificată constructiv și adaptată pentru a fi folosită în transportul de colete. Modificarea constă în montarea în părțile laterale postului de pilotaj, a două platforme (rampe) cu dimensiunea de 500 x 650mm x 3mm (foto 3-A), montate deasupra trenului de aterizare. Coletele erau acroșate pe aceste rampe și fixate cu centuri prevăzute cu lacate de închidere. Lacatele erau deschise prin acționarea levierului de comandă, dispus pe lonjeronul central în partea din față a postului de pilotaj (foto 4-A).

Sub scaunul pilotului era montat containerul parasutei în care se găsea parasuta cu ajutorul căreia cele două colete erau parasutate în locurile prestabilite (foto 3-B).

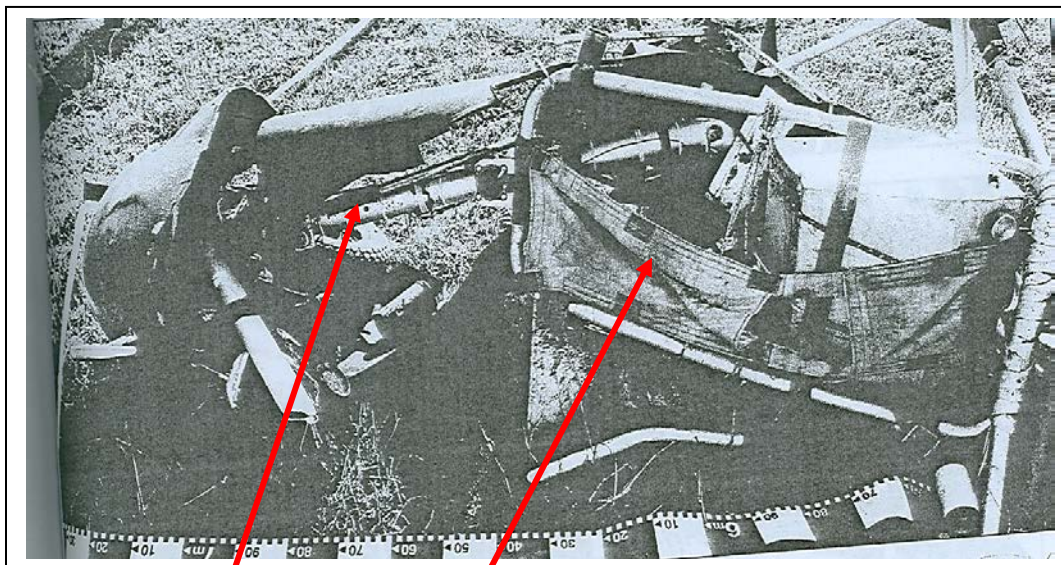
Foto 4

Scaunul pilotului a fost înlocuit cu un suport textil fără spatar dispus pe un cadru metalic, fixat de structura de rezistență (fig.4-B).

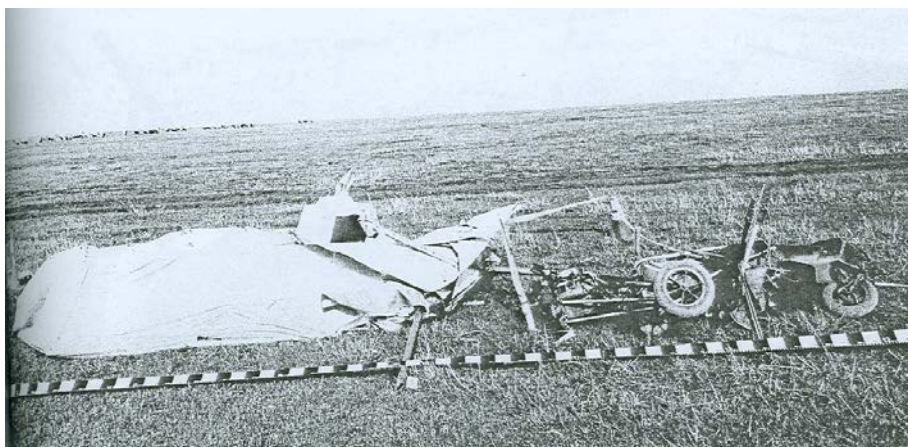
Foto 4

Aeronava a luat contactul cu solul cu motorul oprit sub un unghi de 20° - 25° fata de orizontala, inclinat – stanga, pe directia nord si a fost distrusa in totalitate.

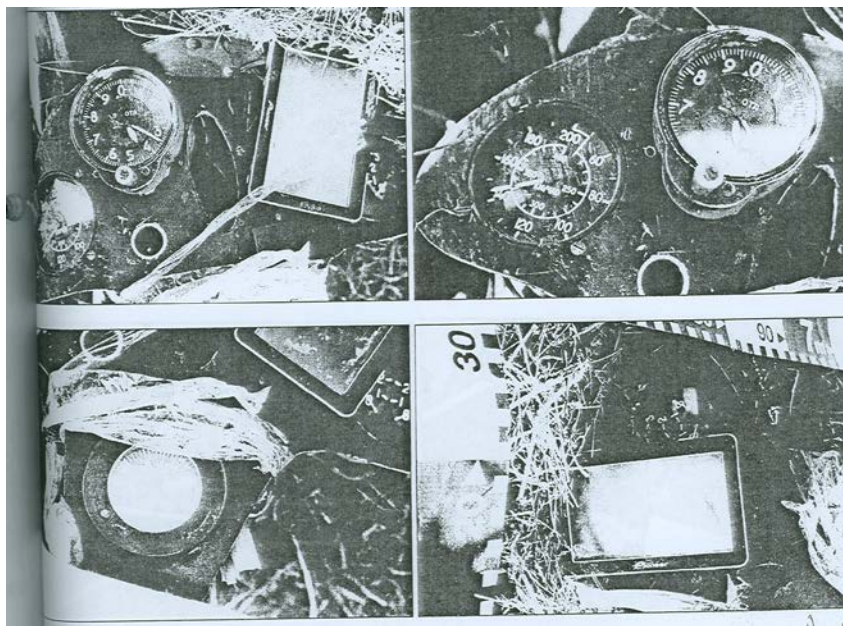
Foto 5

La examinarea instrumentelor (aparator) de zbor s-a constatat ca acul vitezometrului era blocat la pozitia de 141 Km/h, iar altimetrul la 430 m.

Înainte de impact motorul aeronavei era oprit. Oprirea motorului a fost generată de lipsa comenzii de alimentare cu combustibil.

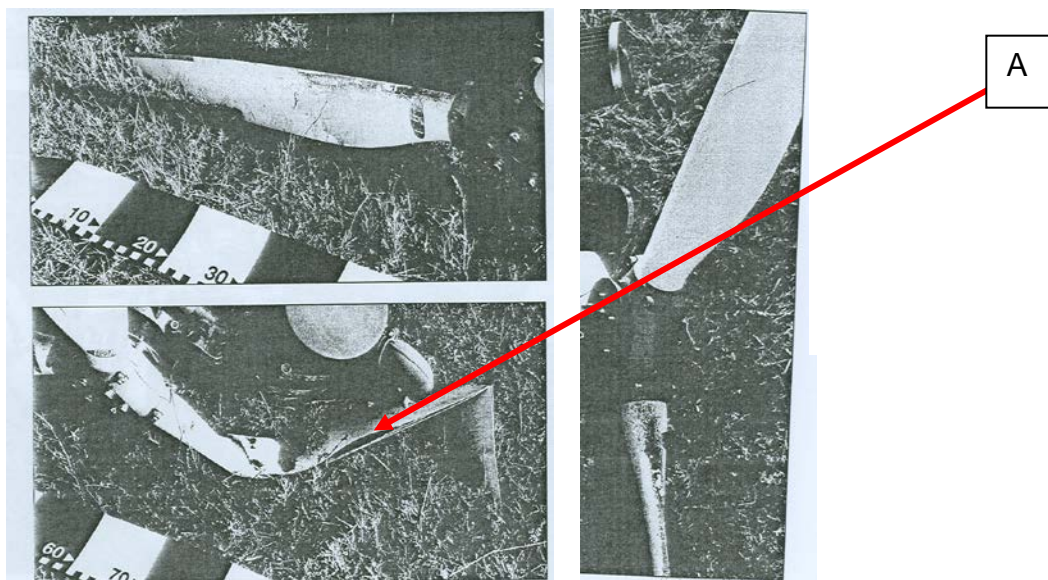
Foto 6

Pala care a luat contact cu solul a fost deformată și sectionată la bordul de fuga (foto 6 – A).

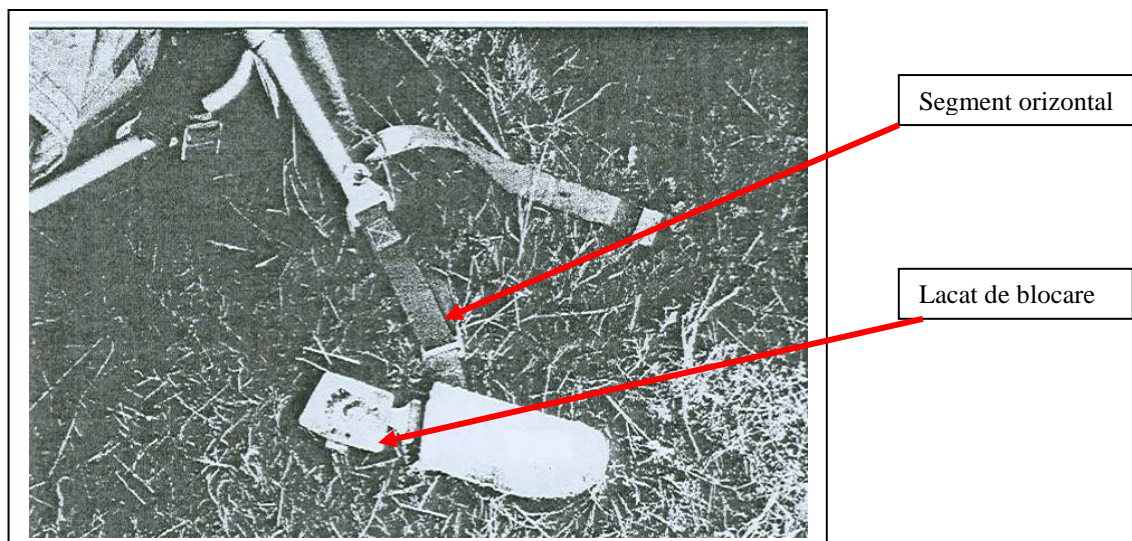
Foto 7

Centura de siguranță a pilotului formată din două segmente pe orizontală și un segment pe diagonală, a fost găsită cu lacatul de blocare în poziția „deschis”.

In urma analizei efectuate, comisia de investigare considera ca accidentul s-a produs ca urmare a neutilizarii sau a decuplarii voluntare a centurii de siguranta si dezechilibrarii pilotului in procesul largari coletelor.
