RAPORT FINAL

de investigație privind siguranța aviației civile

TIP EVENIMENT	Accident
DATA ȘI ORA	12.07.2011 / aproximativ 13.30 LT
LOCAȚIE	Șirna - Tăriceni, Jud. Prahova
AERONAVA	F 99 „Rambo” modificat
ÎNMATRICULARE	YR-5312
OPERATOR	PRIVAT

NR. A12-09
Data: 19.12.2012

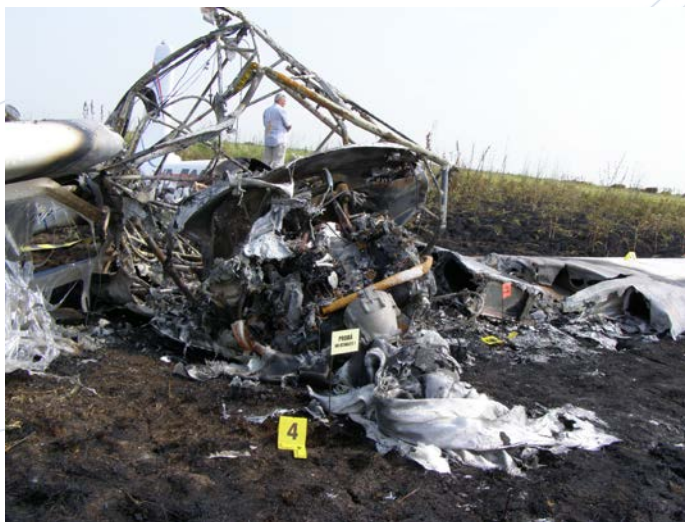
Aeronava a fost distrusă în totalitate. Fuselajul anterior, cabina de pilotaj și motorul aeronavei fiind descompuse prin impactul cu solul și efectele incendiului.

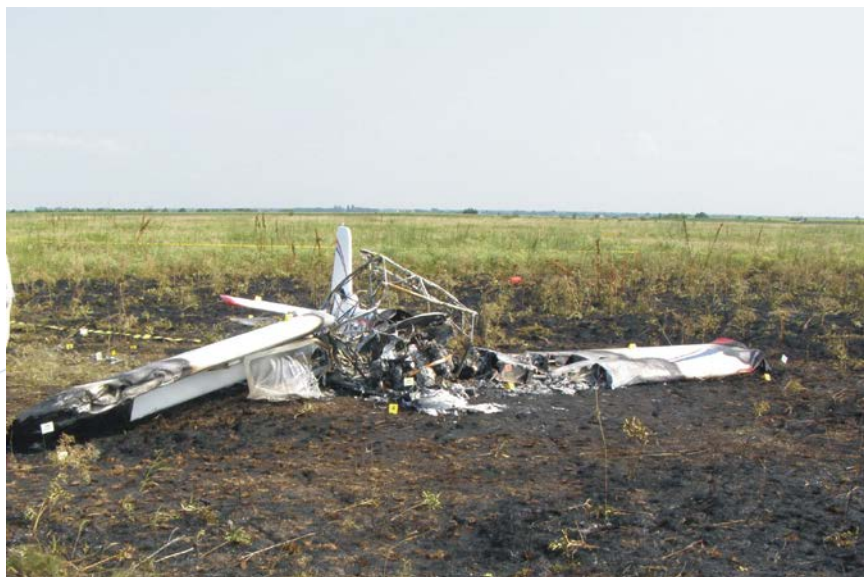
Aeronava a luat contact cu solul, cu roata de bot și cu jamba stângă a trenului principal. În urma impactului aceasta a luat foc și a fost distrusă în totalitate.

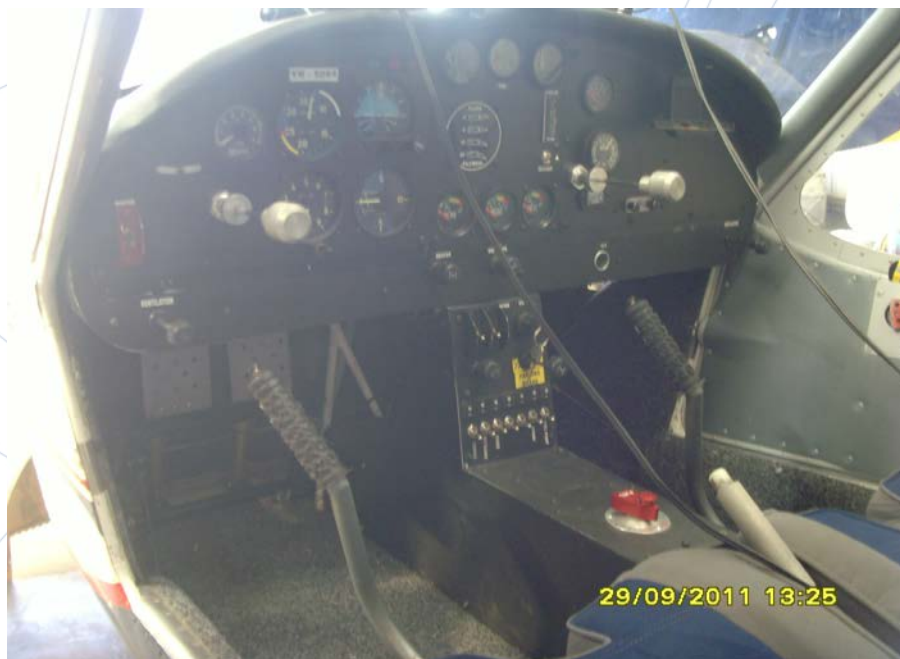
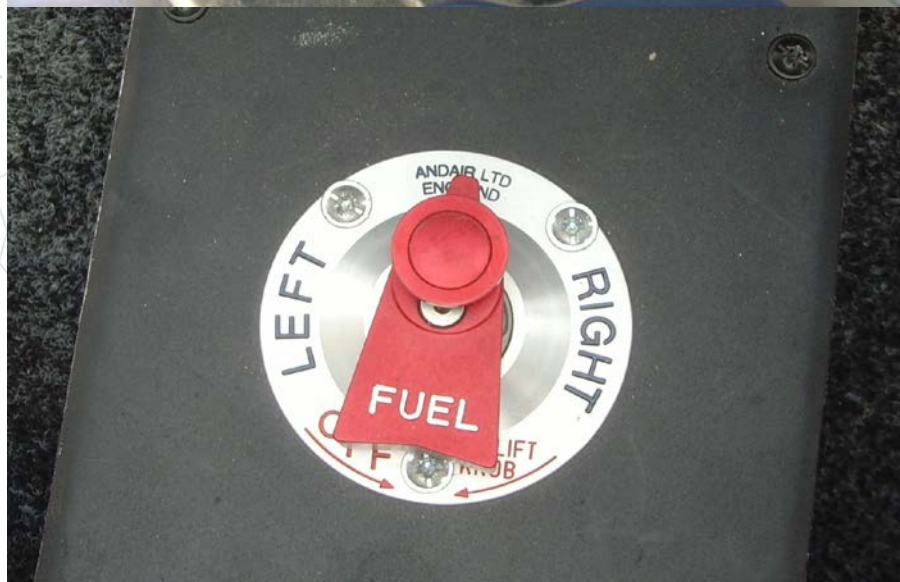
Robinet de combustibil, folosit pe o altă versiune de F99 Rambo, cu care s-au făcut teste de funcționare (diferit față de Manualul de utilizare)

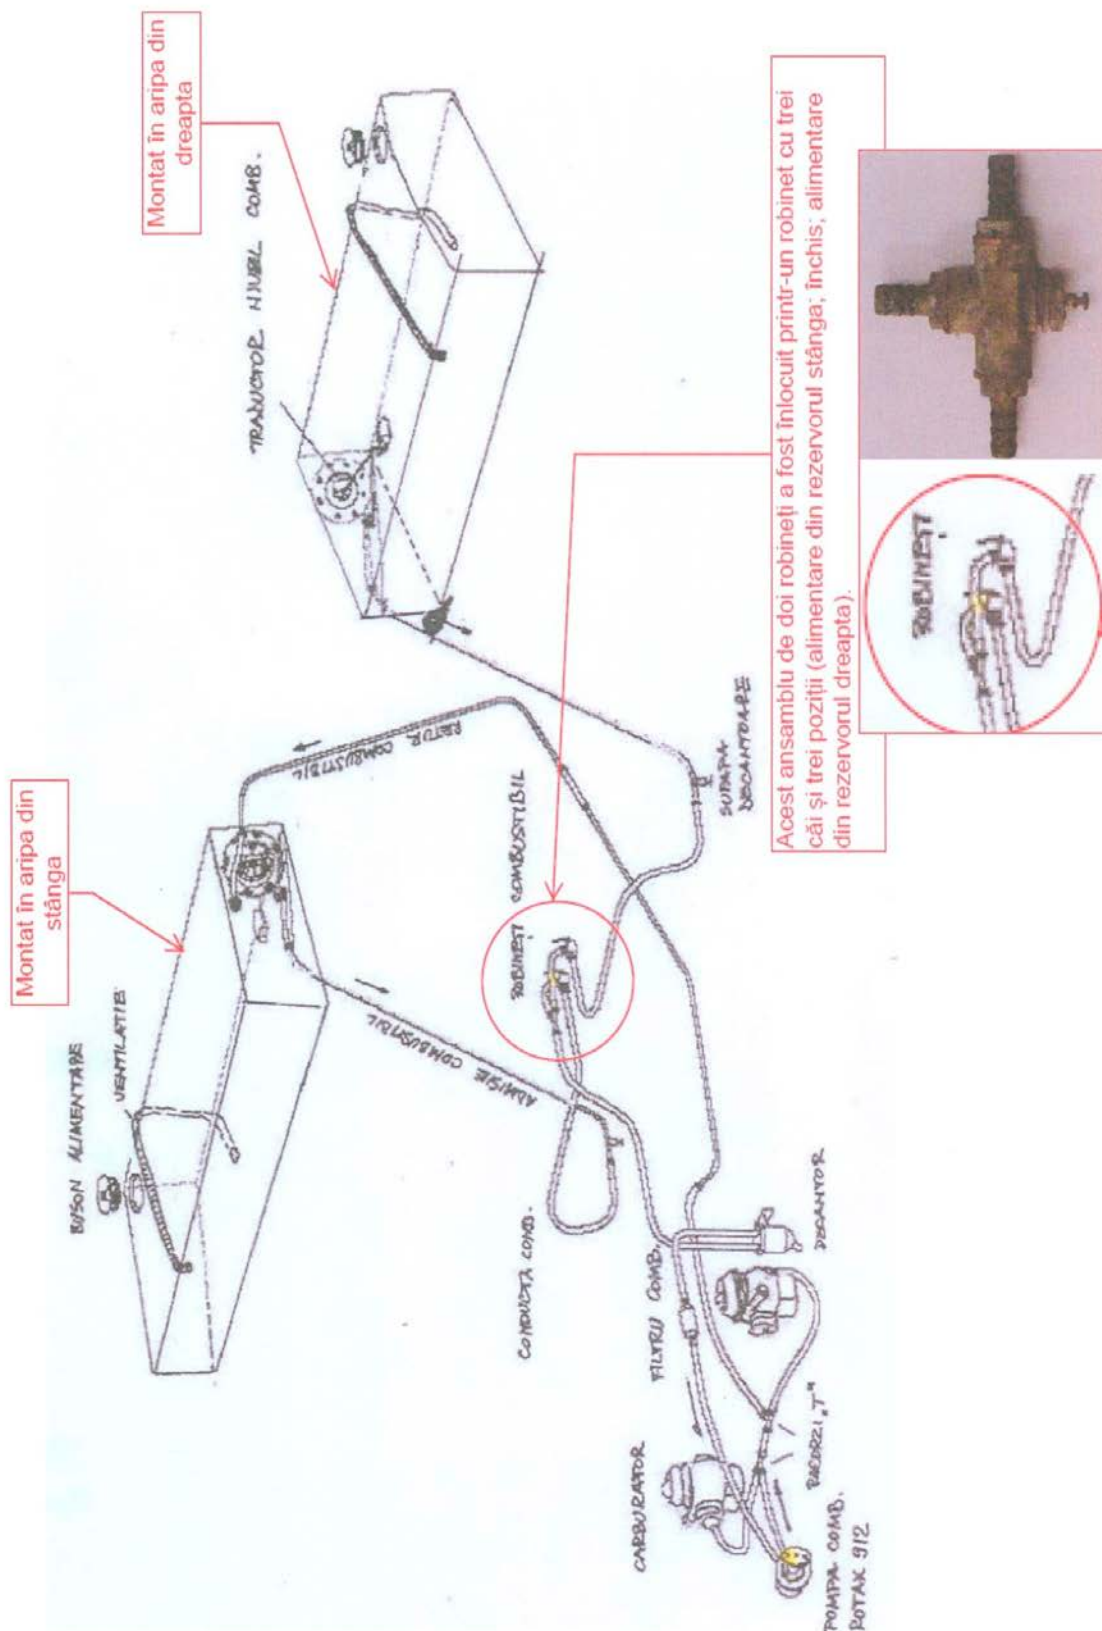
Instalația de combustibil a aeronavei YR-5312

- în locul a doi robinete de combustibil care asigurau alimentarea diferențiată dintr-unul dintre cele două rezervoare aflate la baza aripilor, alimentarea se făcea printr-un robinet cu trei poziții și două căi, montat sub tabloul de bord.
- rezervorul prevăzut cu conductă de retur a fost montat în aripa stângă, iar celălalt era montat în aripa dreaptă.

- în locul a doi robinete de combustibil, care asigurau alimentarea diferențiată pe fiecare rezervor, conform documentației, aeronava era echipată cu un robinet cu trei căi și trei poziții, montat sub tabloul de bord. Pozițiile de lucru ale robinetului nu erau vizibile.
- circuitul de retur al combustibilului a fost montat în rezervorul din planul stâng, în documentația tehnică fiind indicat planul drept.

- (5) Constructorul va re-proiecta instalația de alimentare cu combustibil și va folosi un tip de robinet care să prevină întreruperea alimentării cu combustibil în zbor și care să asigure oprirea alimentării în situații de urgență;

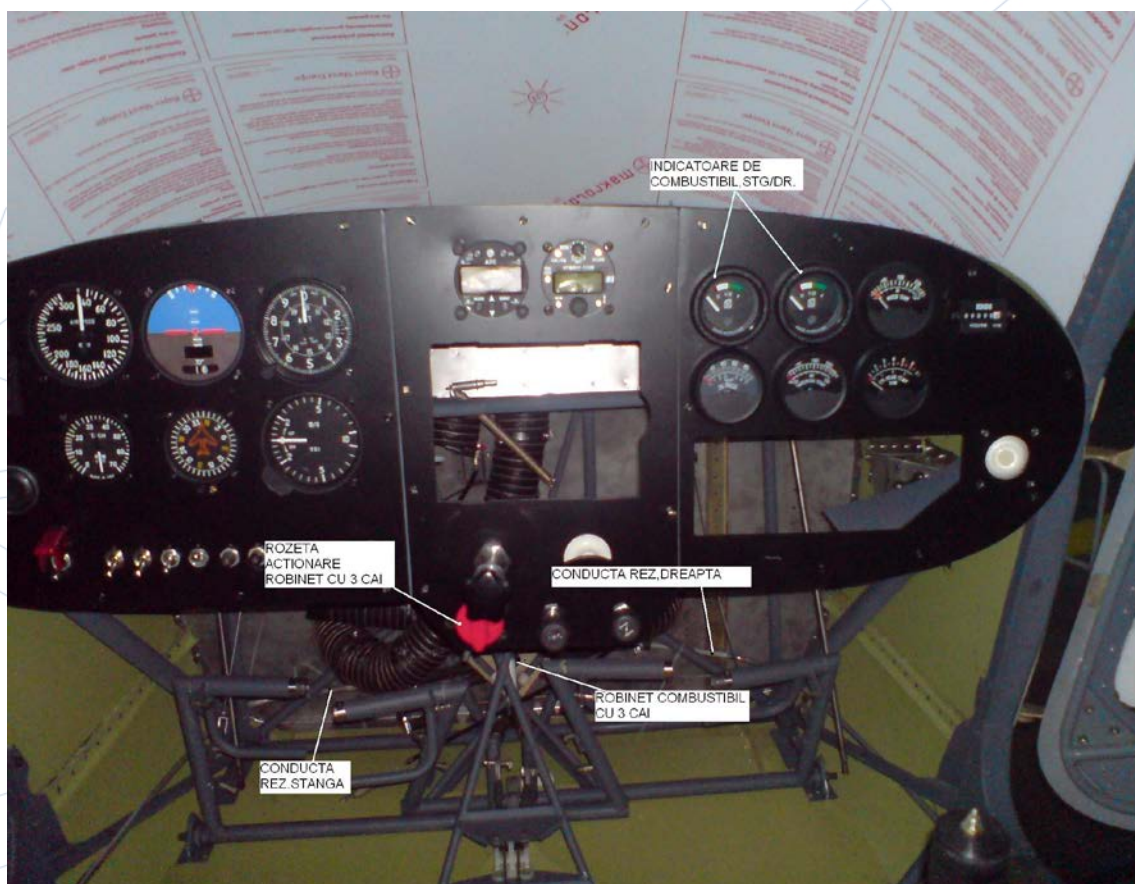
Verificarea cantității de combustibil din cele două grupuri era posibilă prin intermediul litometrelor de bord, iar comanda consumului dintr-un rezervor sau din celălalt rezervor se făcea prin intermediul unui robinet cu trei căi, dispus pe panoul central.

Fotografie pusă la dispoziție de constructorul aeronavei:
Tabloul de bord al aeronavei cu indicarea poziției
elementelor instalației de combustibil

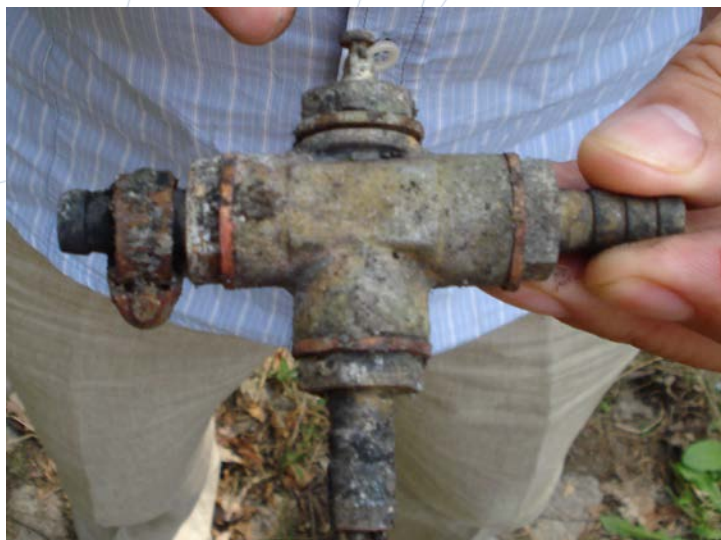
Robinetul de combustibil, recuperat din epavă

Comisia de investigație a găsit robinetul în poziția "închis", ceea ce nu permite alimentarea motorului din nici unul dintre rezervoare. Fotografii de mai jos susțin, în prezentare succesivă, poziția comisiei privind faptul că robinetul era închis.

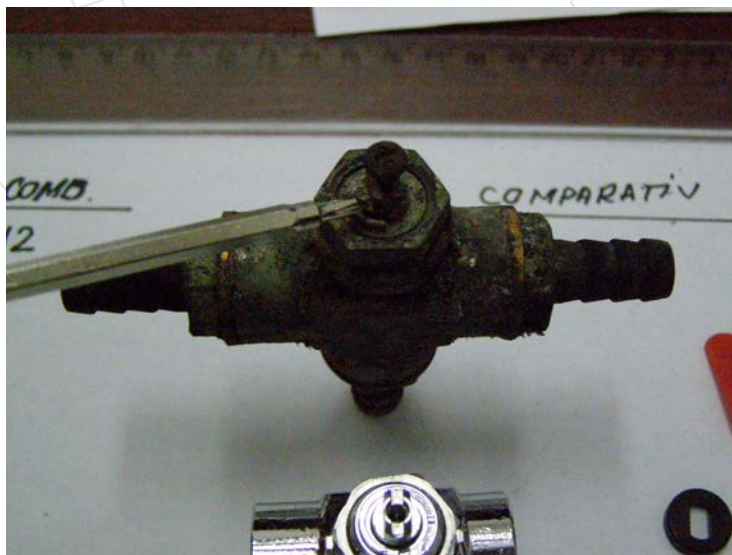
Poziția tije de acționare a robinetului pe poziția "închis" la robinetul recuperat și la un robinet similar nou (v. și fig. următoare)

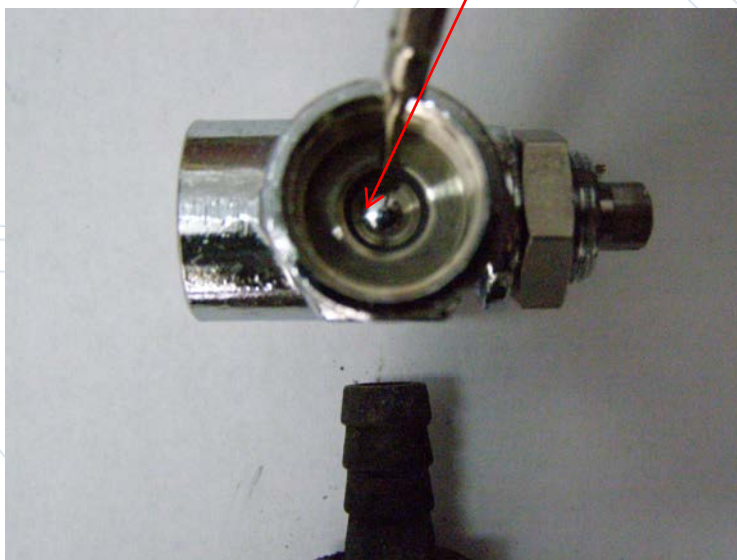
Canalizații obturate ca urmare a plasării tijei de acționare în poziție centrală

Închiderea robinetului de combustibil, chiar și accidentală determină oprirea motorului.

Robinetul de combustibil montat pe aeronavă, are poziția „Stop-alimentare” între pozițiile normale de lucru (rezervor – stânga / rezervor dreapta).
