RAPORT FINAL

privind investigația de siguranță a zborului
în legătură cu incidentul grav
produs lângă loc. Niculești, Jud. Buzău

Aeronavă: EC 135 P2+

Înmatriculare: YR-CPC

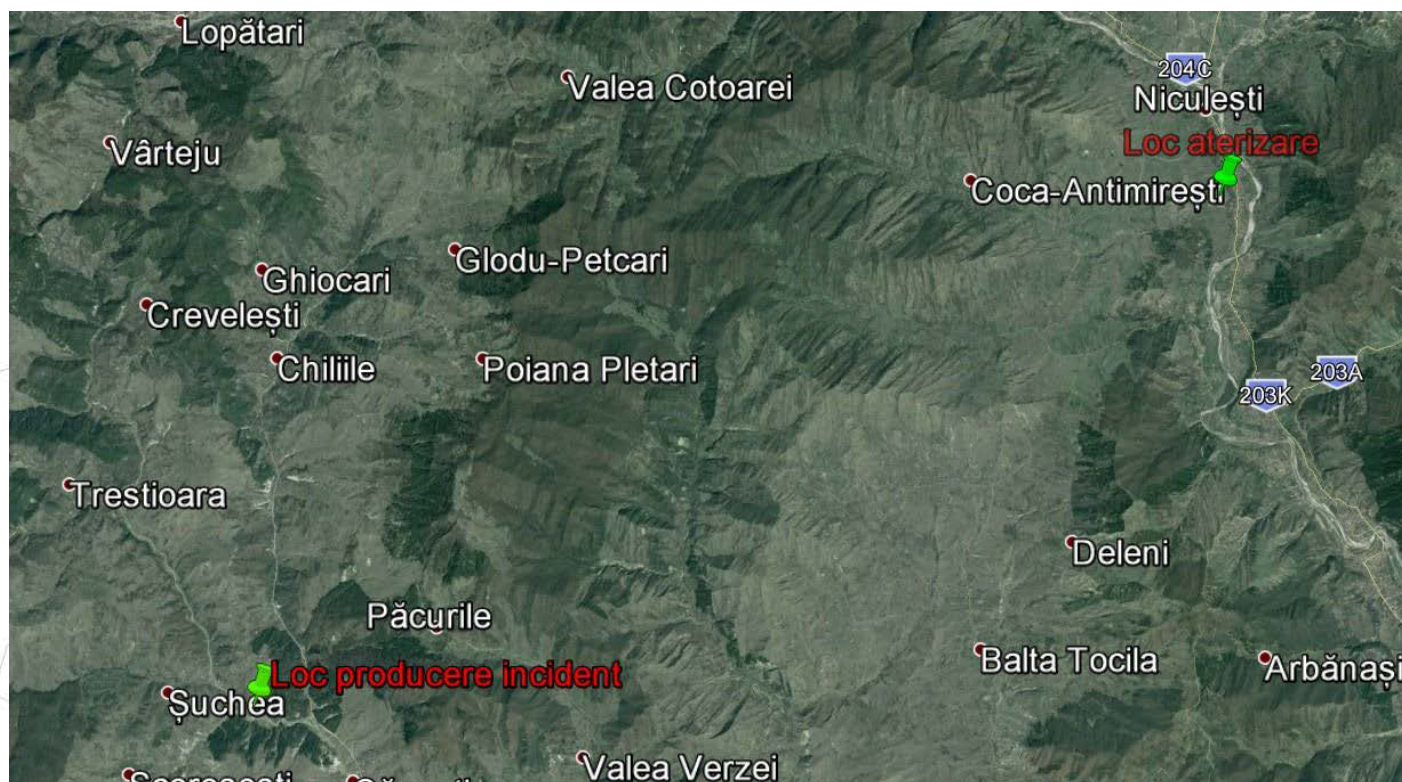
Pe timpul zborului pe traiect, după aproximativ 20 – 25 minute, la o altitudine de aproximativ 3000 ft, cam la 2 min. de la cuplarea modurilor superioare „ALT” și „HDG” ale pilotului automat (aproximativ în zona localității Șucăa - N 45°24' 34", E 026°35'13"), la viteza de 120 Kts, în zbor orizontal, elicopterul, fără a semnaliza vreo anomalie în funcționare, a avut o mișcare bruscă și violentă, în girație, spre dreapta, concomitent cu răsturnarea acestuia (aprox. 120-180°) și răsucire pe partea dreaptă, cu botul în jos, coborând accentuat în spirală către sol (evoluție conform declarației pilotului).

Acesta a decuplat modurile superioare ale pilotului automat (P.A.) și a reușit să recapete controlul asupra aeronavei, aterizând în punctul de coordonate: **N 45°26'52”**; **E 026°44'34”**. Din momentul începerii evoluției, până la reintrarea în zbor controlat, pierderea de înălțime a fost între 1500 și 2000 ft.
