CENTRUL DE INVESTIGAȚII ȘI ANALIZĂ PENTRU SIGURANȚA AVIAȚIEI CIVILE (CIAS)

RAPORT FINAL

de investigație privind siguranța aviației civile

NR. A13-05
Data: 27.09.2013

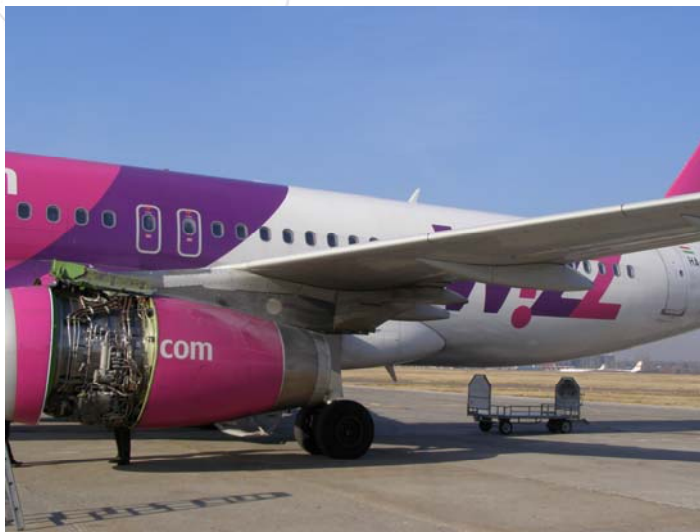
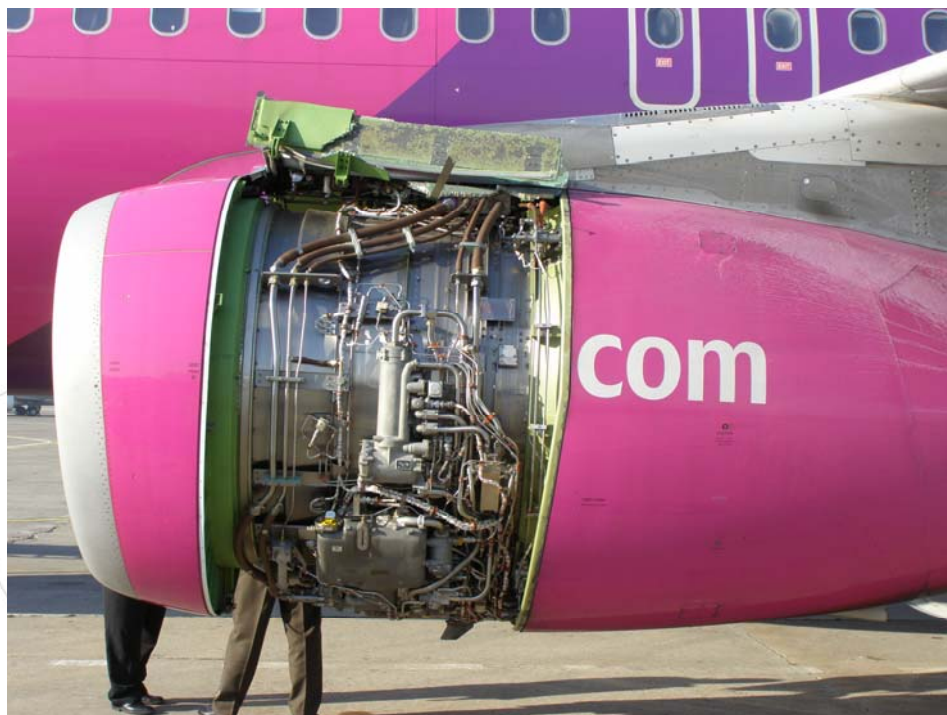
La controlul vizual al aeronavei, efectuat după aterizare, s-a constatat lipsa capotei exterioare a nacelei motorului nr. 1, ruptă la nivelul balamalelor de fixare pe nacelă (Fig.1 și Fig.2).

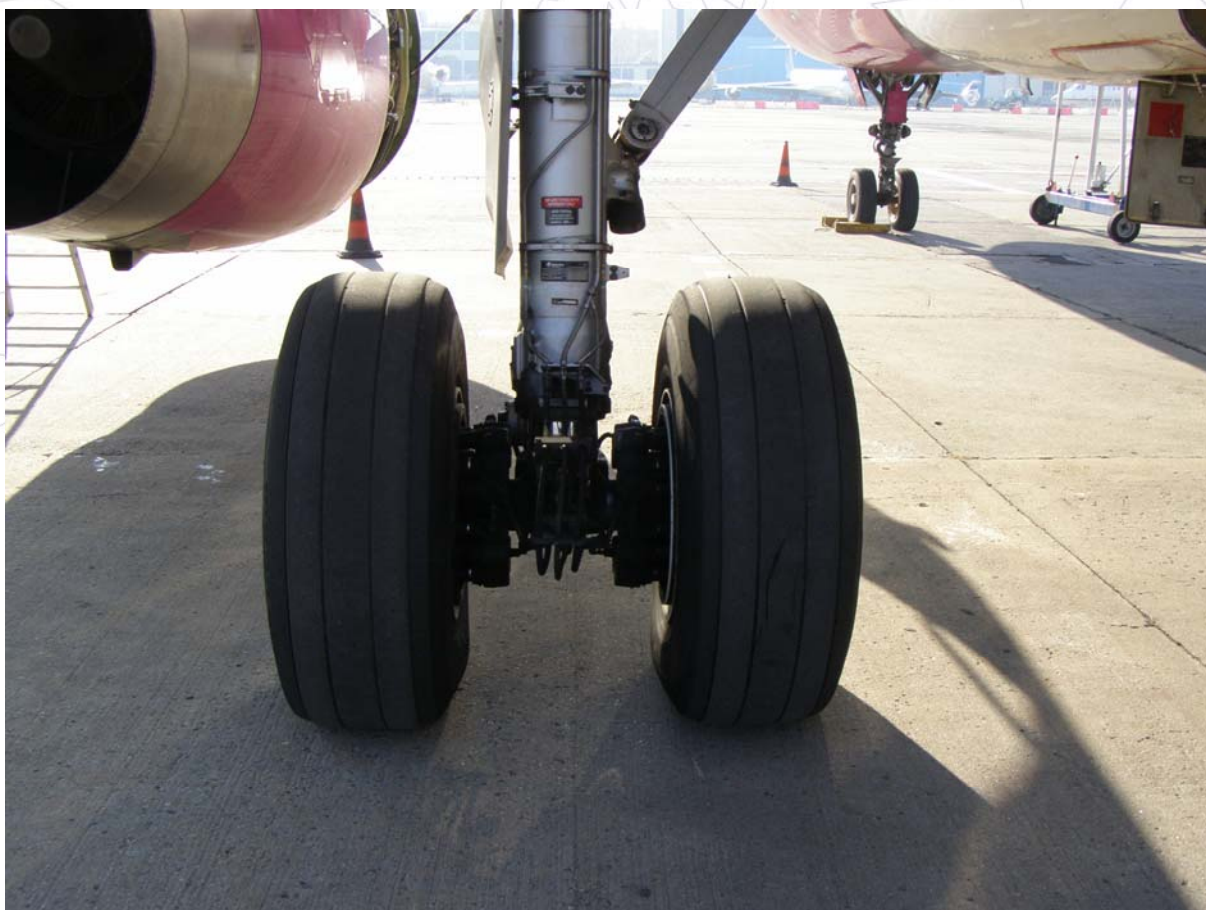
Fig. 3

Cauciucurile trenului de aterizare principal prezentau tăieturi, fără a se putea preciza originea acestora, dar este posibil ca acestea să fi fost produse de bucățile desprinse din capota pierdută (Fig. 3).

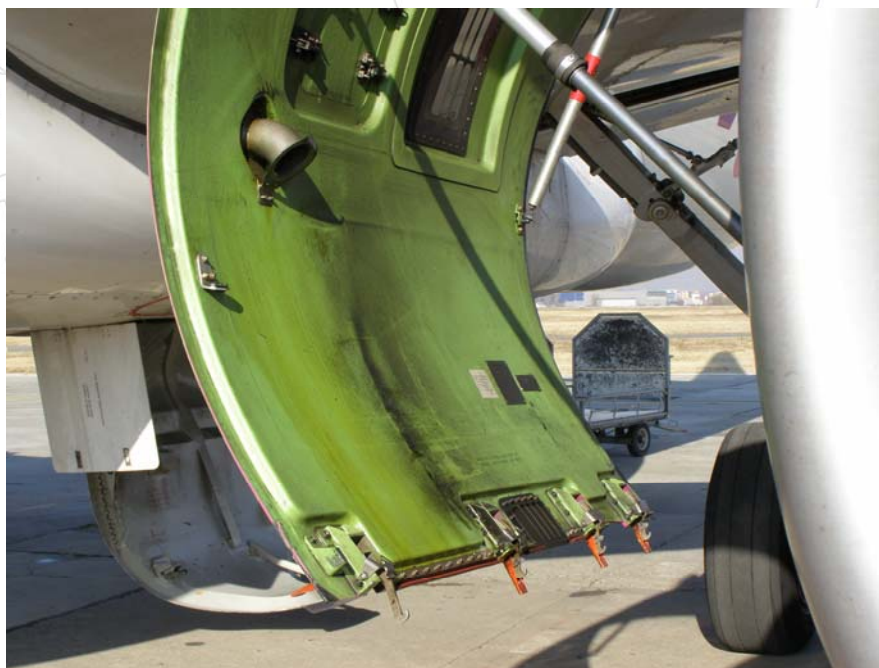
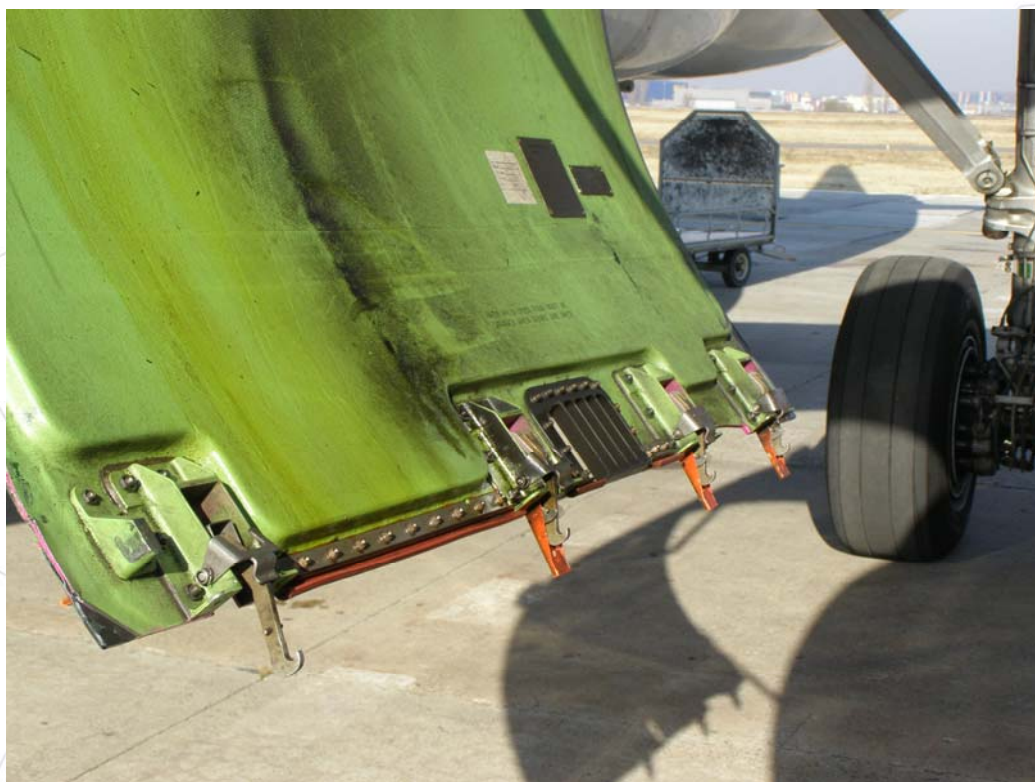
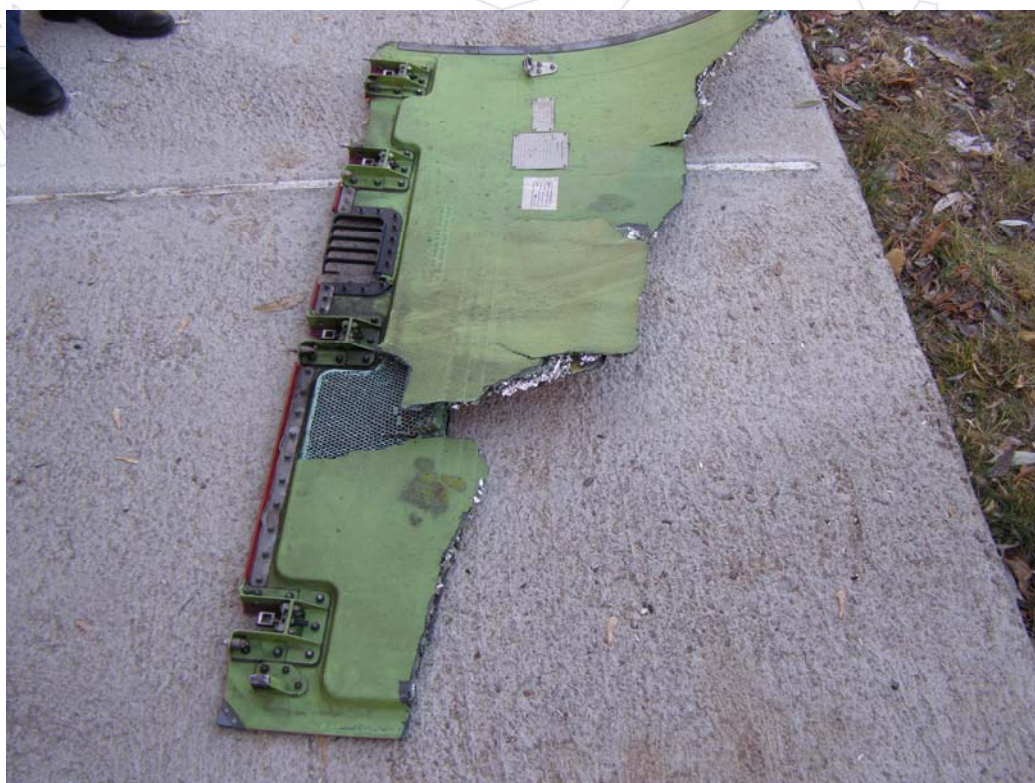
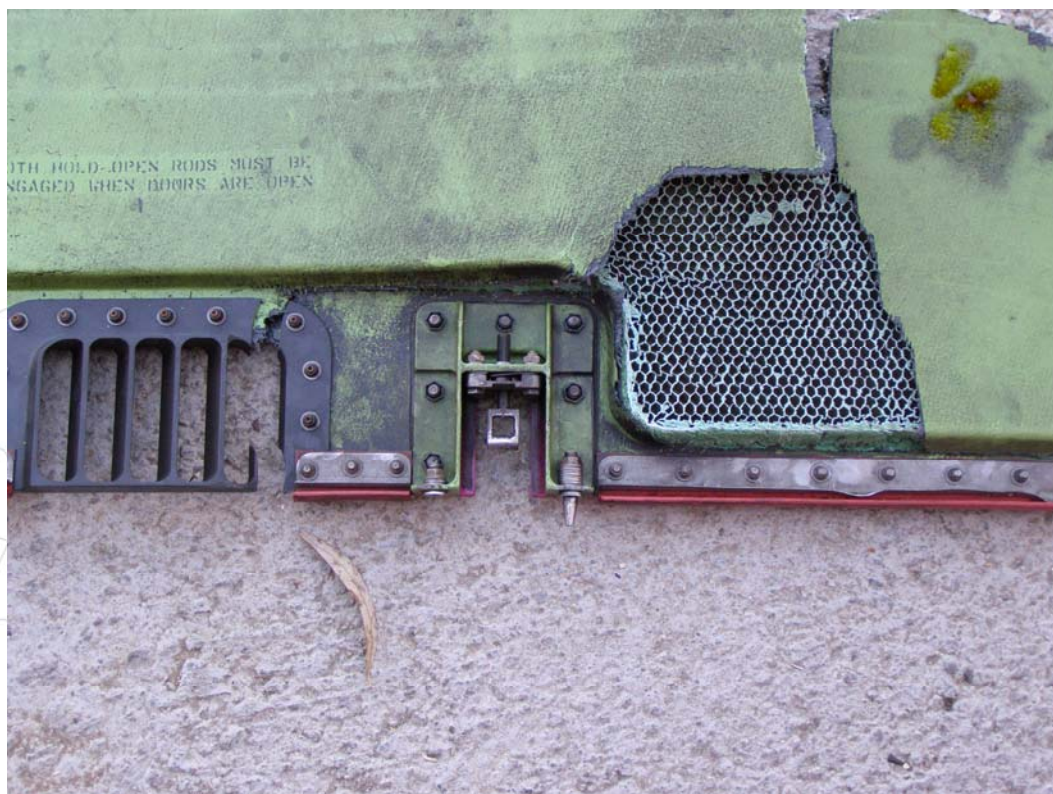
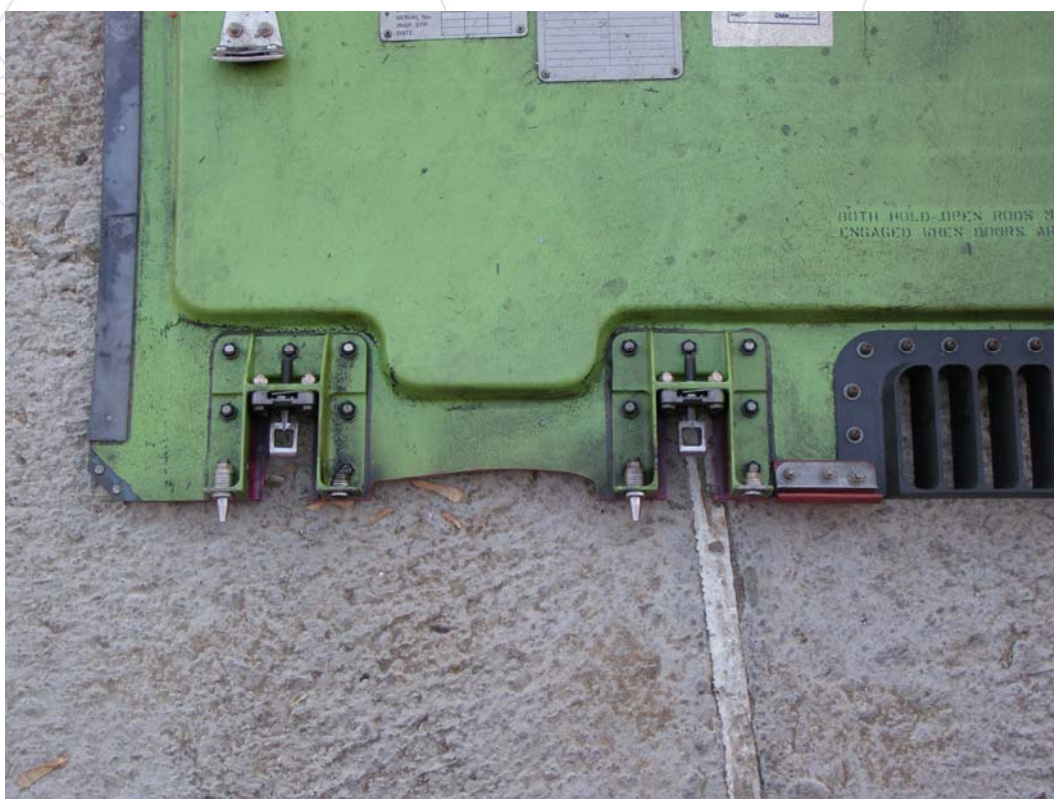
Comisa de investigație a verificat sistemul de închidere a capotei și a constatat că părțile componente ale sistemului de închidere erau funcționale și nu prezentau deformări structurale sau cedări de material (Fig.4, fig. 5, fig. 6, fig. 7 și fig. 8).
