**AUTORITATEA DE INVESTIGAȚII ȘI ANALIZĂ
PENTRU SIGURANȚA AVIAȚIEI CIVILE (AIAS)**

RAPORT FINAL

de investigație privind siguranța aviației civile

Nr. A 21 - 07
Data: 12.04.2021

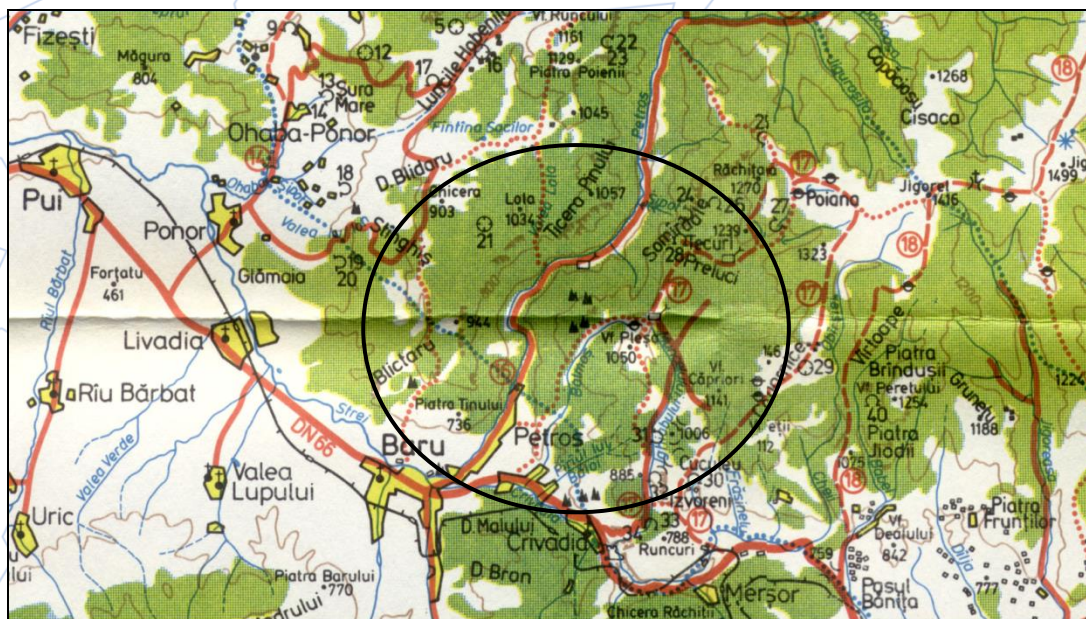
Fig.1 Zona accidentului

În dimineața zilei de 14.06.2011, un lucrător al Ocolului silvic din zona localității Baru – Mare a anunțat că a găsit epava aeronavei și cadavrul pilotului, pe un versant al munților Șureanu, în zona „Valea Lungă”.

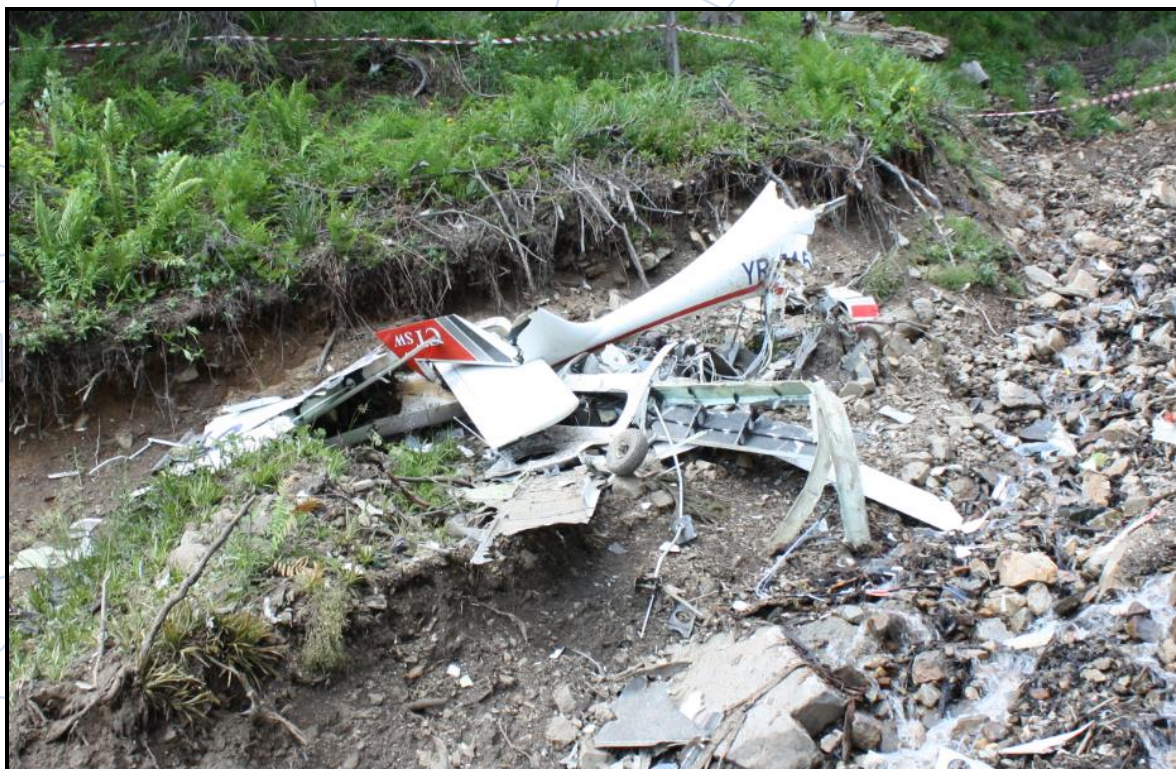
Fig.3 Epava aeronavei

Impactul aeronavei cu solul a fost aproximativ perpendicular pe versantul dinspre nord-vest al văii denumită Valea Lungă, din zona comunei Baru, Județul Hunedoara. Impactul a fost violent, cu viteză mare, producând distrugerea completă a aeronavei. Singurul element rămas aproximativ integru a fost partea posterioară a fuzelajului.

Elicea confecționată din materiale compozite a fost distrusă, semn că motorul funcționa la impact.

Au fost determinate urme de benzină în zona impactului, fără însă a se produce incendiu.

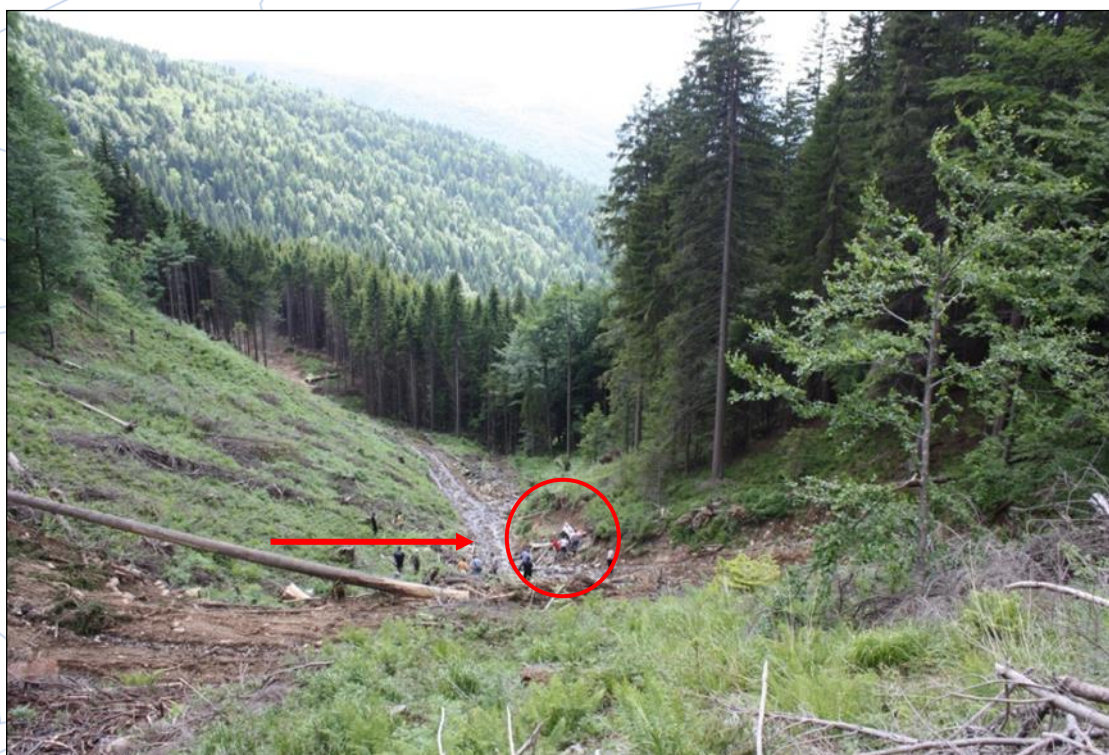
Fig.4 Impactul perpendicular pe versant și nu în lungul văii

- Nu au fost găsite indicii privind o eventuală încercare de redresare. Impactul cu solul s-a produs fără înclinare, aproape perpendicular pe versant și nu în lungul acestuia, dacă ar fi existat o intenție de aterizare forțată.
- Parașuta balistică nu fusese pregătită pentru acționare, având în vedere că siguranța dispozitivului de acționare al parașutei balistice nu fusese îndepărtată înainte de începerea zborului.

Analizând zona în care s-a produs accidentul, niciun element nu conduce la concluzia că pilotul ar fi dorit să aterizeze în acel loc, mai ales că impactul cu solul s-a produs fără înclinare, aproape perpendicular pe versant și nu în lungul acestuia, dacă ar fi existat o intenție de aterizare forțată.

- Nu au fost găsite indicii privind o eventuală încercare de redresare. Dacă ar fi existat o intenție de aterizare forțată, impactul cu solul s-ar fi produs în lungul versantului și nu aproape perpendicular pe versant
