RAPORT FINAL

privind investigația de siguranță a zborului
în legătură cu incidentul grav
produs pe AEROPORTUL IASI

OPERATOR	TAROM, cursa ROT 709
AERONAVA	ATR 72
ÎNMATRICULARE	YR - ATH
DATA ȘI ORA	29.09.2011/19.48 UTC
LOCAȚIE	PISTA - AEROPORT IASI

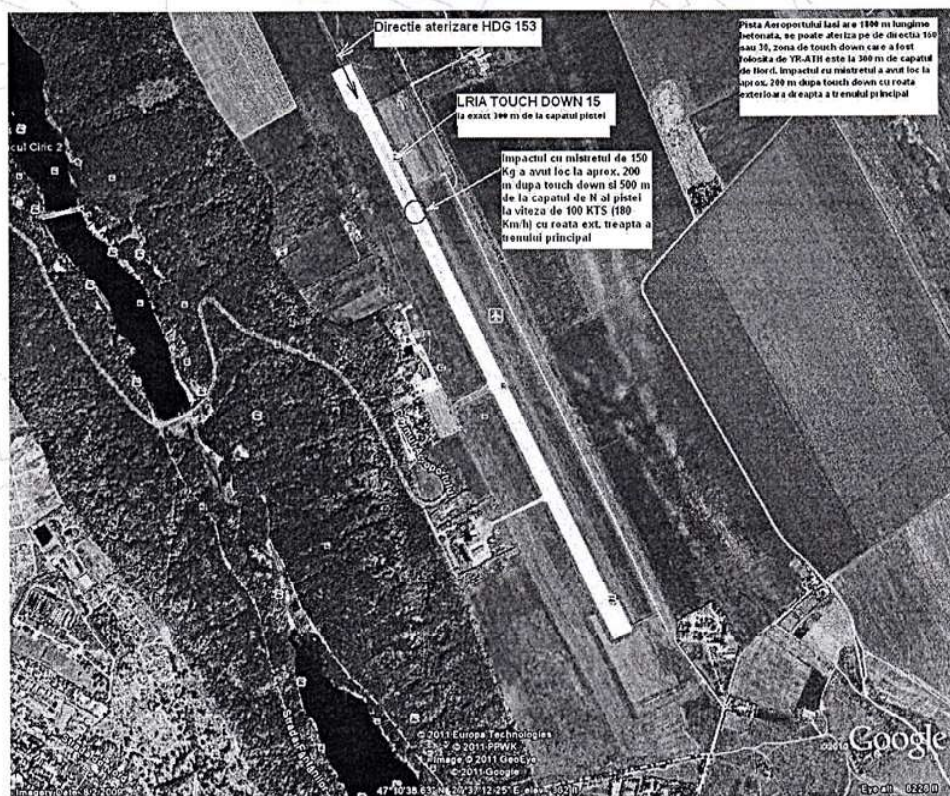
Impactul cu corpul animalului s-a produs cu roata exterioară, a trenului principal dreapta, la viteza de 100 Kts (180 Km/h), la 150m față de axul căii de rulare.

- trapa trenului de aterizare principal-dreapta - deteriorată;
- pneul nr. 4 - spart.
- senzorul de proximitate FIN 54 GB - rupt
- suportul de fixare al senzorului - rupt;

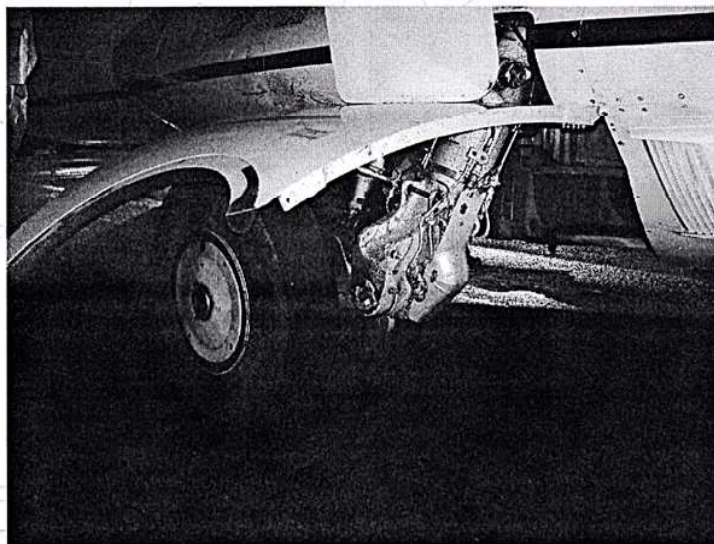
Forța dezvoltată în urma ciocnirii celor două corpuri, nu a produs avarii majore aeronavei. Animalul a fost lovit lateral spate, cu roata exterioară a trenului principal dreapta, șocul dezvoltat și transmis elementelor aeronavei, a fost mic și nu a produs modificări structurale.

Din analiza planșei foto, întocmită la fata locului, comisia de investigație, reține că, impactul nu a fost frontal. Animalul, nu a fost lovit în plin, ci doar, în partea din spate, cu roata exterioară a trenului principal dreapta. Dacă, corpul de 150 Kg, ar fi fost lovit în plin, la viteza de 100Kts, energia de impact degajată era mare și ar fi
