RAPORT FINAL

INVESTIGAȚIEI PRIVIND SIGURANȚA ZBORULUI

a accidentului produs la Aeroportul Craiova

OPERATOR	Carpatair
AERONAVA	SAAB 2000
ÎNMATRICULARE	YR-SBK
DATA ȘI ORA	13.02.2012/ 09:08UTC/11:08 LT
LOCAȚIE	Aeroportul Craiova (LRCV / CRA)

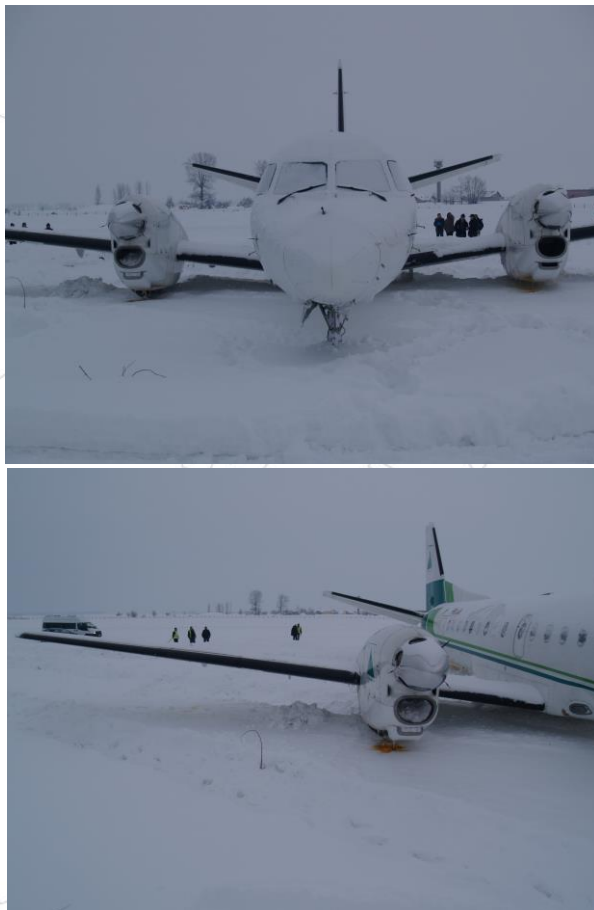
S-au constatat următoarele deteriorări ale aeronavei:

1. Fuselajul anterior:
 - 1.1. Trapezele trenului de aterizare deplasate și deformate;
 - 1.2. Compartimentul trenului de aterizare frontal – pereții s-au ondulat ca urmare a sarcinilor mari preluate prin jamba frontală;
 - 1.3. Partea frontală a rezervoarelor hidraulice prezintă zgârieturi și scurgeri;
2. Secțiunea cabinei
 - 2.1. Carenajul botului fuselajului: pe dreapta – o serie de resturi au produs o gaură și deteriorarea farului de aterizare, respectiv o zonă înfundată, inclusiv cu delaminări ca urmare a presiunii exterioare; pe stânga – două zone cu delaminări determinate de presiunea exterioară și o erodare pe zona din materiale compozite;
 - 2.2. Carenajul îmbinării fuselajului cu aripile: capacele compartimentului pentru baterii de pe partea stângă au fost deformate ca urmare a aplicării unei presiuni exterioare;

- 2.3. Pe partea stângă a cabinei panoul dintre cadrele 800 și 838 este deformat datorită unei compresiuni exterioare. Totodată învelișul exterior, pe direcția circumferinței, este deformat între nervurile 1522 și 1516, existând inclusiv deteriorări ale nervurilor, iar cadrul 814 este deformat la îmbinarea cu nervura 1517;
3. Ansamblul motor nacelă stânga:
 - 3.1. Toate palele elicei sunt separate de pe butuc;
 - 3.2. Deteriorări ale butucului ca urmare a ruperii palelor;
 - 3.3. Nu sunt observabile deteriorări ale motorului, compartimentului motorului și montanților;

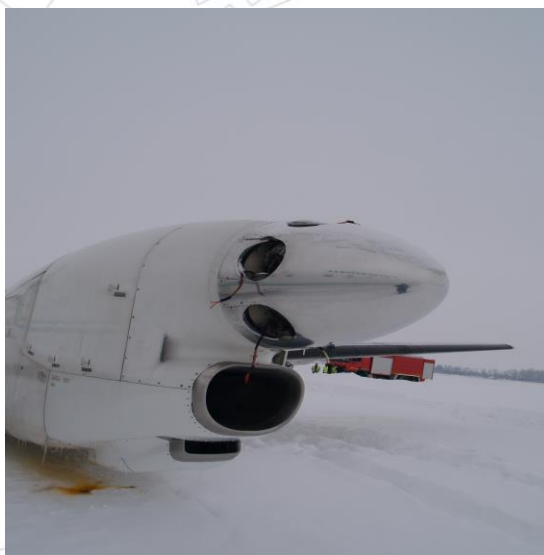
4. Ansamblul motor nacelă dreapta
 - 4.1. Fisură cu scurgere pe învelișul capotei inferioare, de aprox 500 mm lungime;
 - 4.2. Scurgeri de combustibil în compartimentul trenului de aterizare principal din dreapta;
 - 4.3. Trapa posterioară și tijele asociate rupte;
 - 4.4. Ansamblul motorului din dreapta: palele elicei s-au rupt și s-au separat de butuc similar cu elicea din stânga; deteriorări ale butucului ca urmare a separării palelor; montantul frontal exterior al motorului deteriorat prin impactul cu dispozitivul de admisie a aerului; montantul frontal interior exterior al motorului deteriorat prin impactul cu dispozitivul de admisie a aerului; șurubul montantului superior interior rupt între structura sandwich și cea de elastomer; bolțurile tuturor montanților superiori forfecăți și rupturi ale montantului; montantul superior exterior desprins, dar nu rupt;

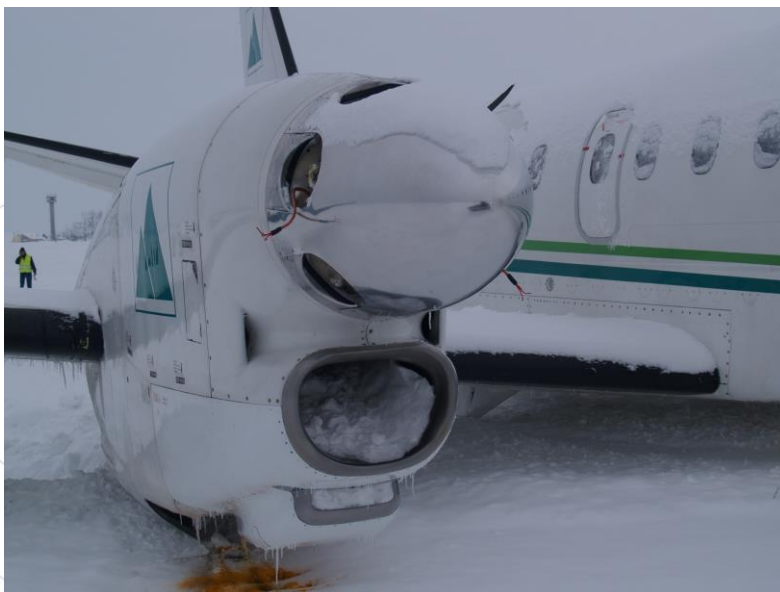
- 4.5. Nacela dreapta: fisurarea lămpii de control a aripii; trapele trenului de aterizare deteriorate și tijele aferente rupte; învelișul nacelei, posterior și după trapa posterioară deteriorat prin contactul cu ușa, carenajul deteriorat în dreptul nervurii de aripă 150.8 lângă montantul doi al flapsului; trapa exterioră a trenului de aterizare deteriorată și fisurată; învelișul nacelei deasupra trapele trenului de aterizare îndoit local, după contactul cu trapele; suportul central al trapei exterioare fisurat și rupt; tija telescopică a trapei exterioare a trenului ruptă; ansamblul de susținere a trapei exterioare rupt, carenajul frontal interior deteriorat în câteva locuri;

- 4.6. Dispozitivele de admisie al aerului: flanșele dintre dispozitivele inferior, mijlociu deteriorate prin contact cu suportul transmisiei;
- 4.7. Partea posterioară a montantului motorului: tubul de eliminare a aerului înainte de radiator, deteriorat în două locuri;

- 4.8. Cablajele instalațiilor: suportul generatorului – câteva cleme deplasate din poziție; cablajele verzi deplasate de pe poziție în mai multe locații; cablaje verzi deteriorate prin izolație ca urmare a contactului cu longeronul interior al nacelei; deteriorări interne ale cablajelor verzi, roșii și albastre și conexiuni aleatoare determinate de forțele care au provocat deplasarea motorului în timpul impactului elicei cu obstacolul

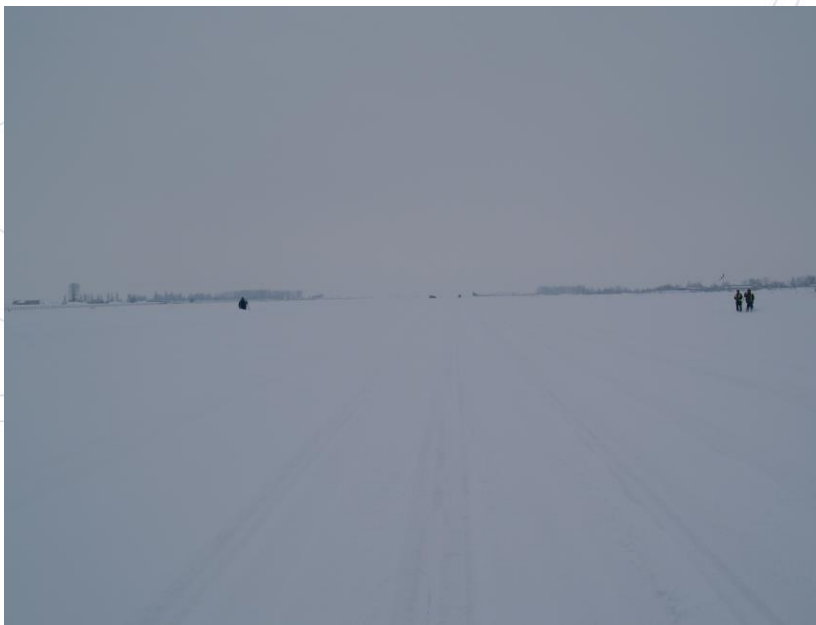
La încetarea operațiunilor de dezăpezire pista era contaminată cu zăpadă uscată, lămpile de balizaj lateral nefiind vizibile.

Având în vedere indicațiile din Cap. 7 al documentului OACI Doc 9137, partea a II-a, pista nu a fost dezăpezită corespunzător, balizajul luminos fiind acoperit cu zăpadă, iar îndepărtarea zăpezii nu era uniformă pe toată suprafața pistei. De asemenea nu existau marcaje ale pozițiilor balizelor așa cum se prevede și în RACR-AD-PETA, secțiunea 5.5.4.11 - 5.5.4.3 și în OACI Doc 9137 partea a II-a.

Lipsa marcajelor, în dreptul balizelor, a determinat ca delimitarea laterală a pistei prin dezăpezire să nu fie rectilinie și paralelă cu axul pistei. Echipajul aeronavei, care nu avea marcajul axului pistei la vedere, (acoperit de un strat subțire de zăpadă), a presupus, în mod eronat, că acumulările de zăpadă reprezintă două linii paralele cu axul pistei.

- (1) AACR va lua măsuri pentru a impune obligativitatea aplicării integrale a prevederilor Cap. 7, 8 și 9 din Doc OACI 9137 Partea II-a pe toate aeroporturile autorizate.
- (2) CARPATAIR va analiza modul în care echipajul a acționat la decolare, stabilind și aplicând condiții de antrenament specifice în simulator.
- (3) CARPATAIR va revedea procedura de decolare în condiții similare producerii evenimentului și va asigura reinstruirea personalului.
