RAPORT PRELIMINAR

privind investigația de siguranță a zborului

produs lângă loc. Ostrov, Jud. Tucea

OPERATOR	Artic Groupe, Ucraina
AERONAVA	Kamov KA 32 A,
ÎNMATRICULARE	ER-KGD
DATA ȘI ORA	26 aprilie 2012, 14.15 UTC/17.15 LT
LOCAȚIE	N 44° 53' 37,5"; E 28° 09' 33,1"

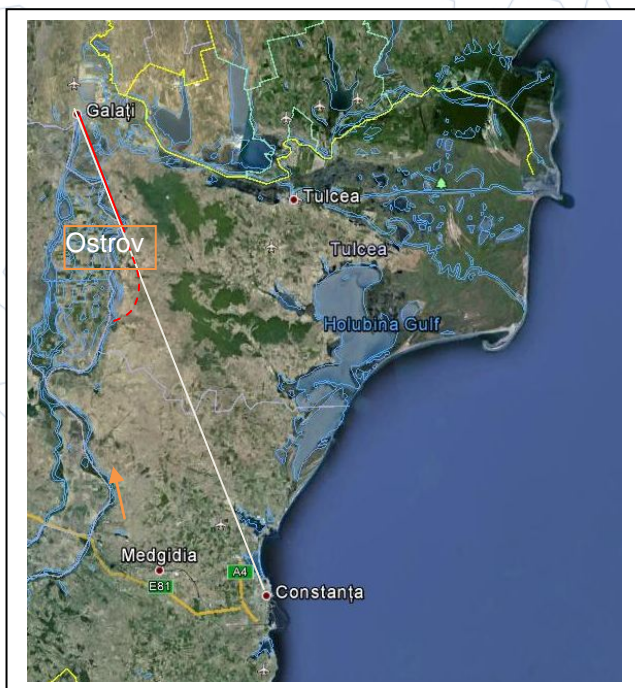
Din motive încă necunoscute elicopterul ER-KGD, a încercat o aterizare forțată pe terenul din vecinătatea localității Ostrov, în urma căreia acesta a luat contact dur cu solul și a luat foc.

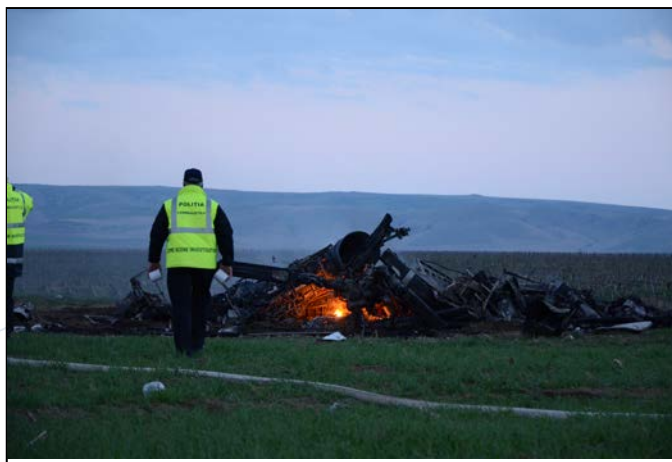
La impactul cu solul aeronava a fost distrusă, iar în urma incendiului produs aceasta a ars în totalitate.

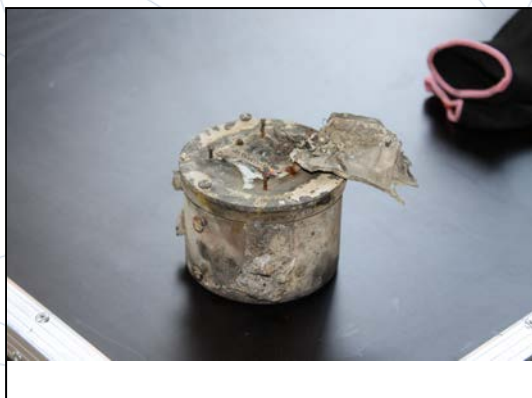
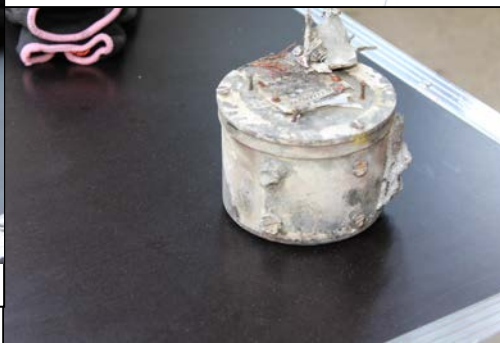
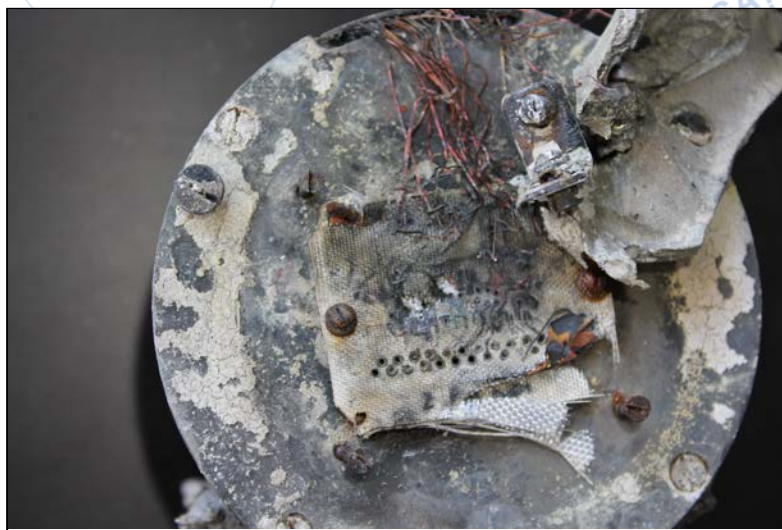
Înregistratorul de zbor a fost recuperat după stingerea incendiului și colectarea resturilor. Acesta prezenta atât deteriorări mecanice cât și deteriorări datorită expunerii la temperaturii ridicate pe o perioadă îndelungată de timp.

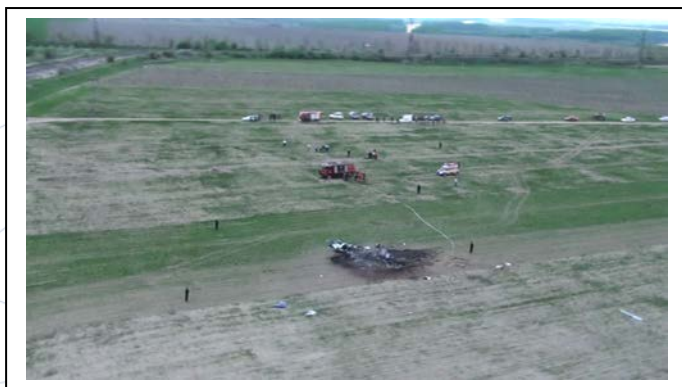
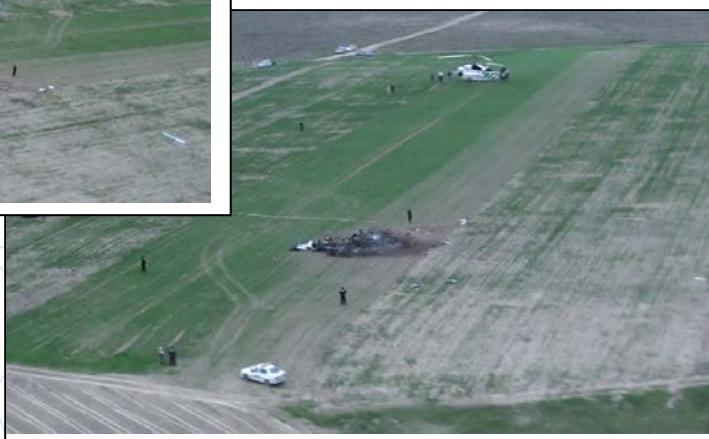
Terenul pe care aeronava a luat contact cu solul era un teren plat cultivat cu grau.

Elicopterul a lovit solul cu o viteză verticală semnificativă, fără înclinare laterală și cu viteză redusă de înaintare. După impact, elicopterul s-a rasturnat pe stânga aproximativ 90° .

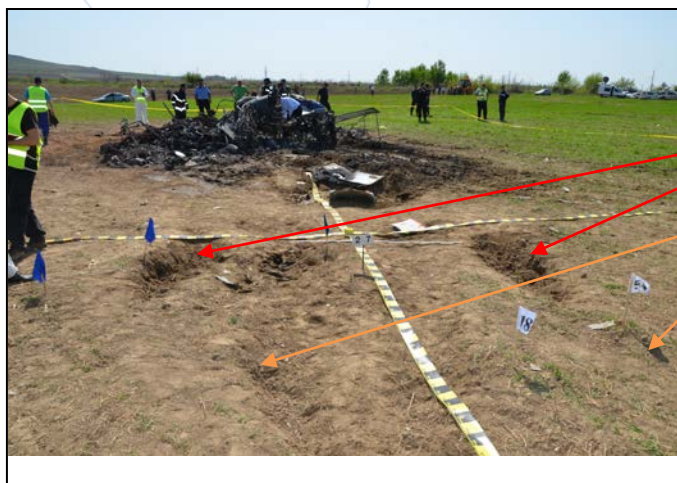
Urme impact:

- tren principal
- ampenaje verticale

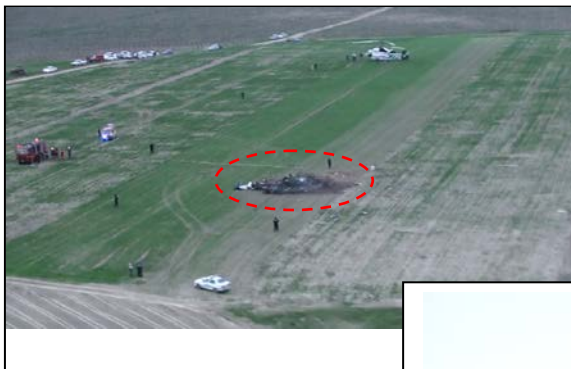
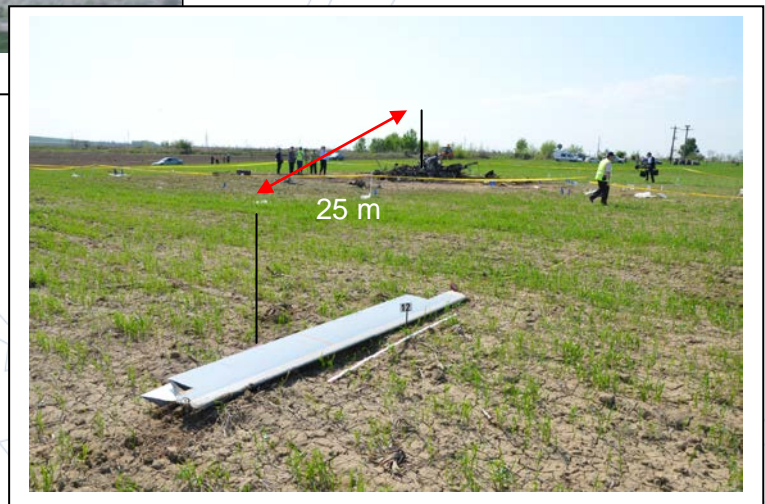
Parți componente ale epavei, mai puțin ajutorul de evacuare a gazelor de la motorul nr. 2- stânga, au fost găsite grupat, la mica distanță de celula elicopterului. Ceea mai îndepărtată piesă găsită a fost un segment de pală, la aproximativ 25m.

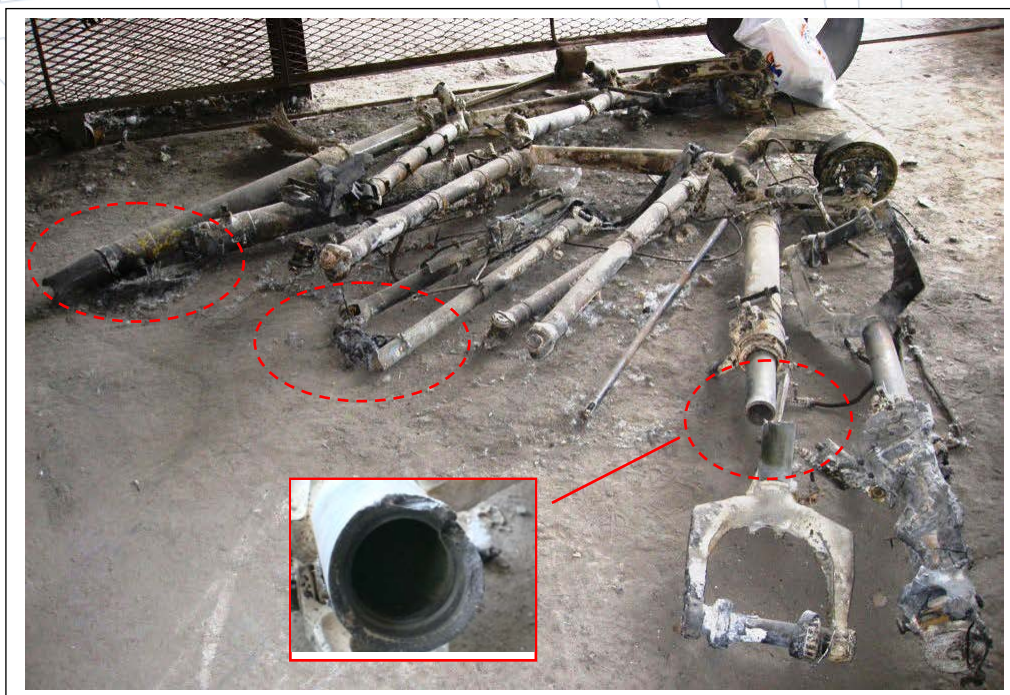
Trenul de aterizare – fracturat in mai multe zone

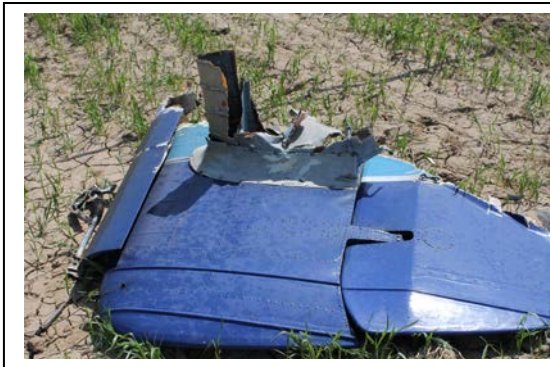
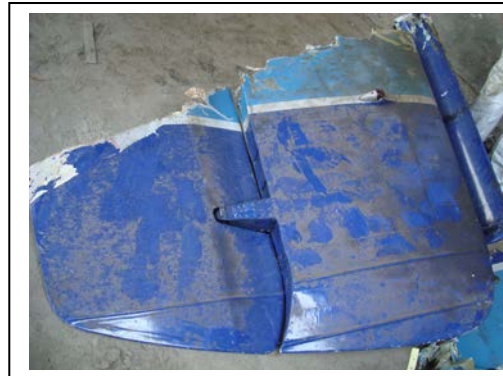
Ampenajului vertical – taiat de elemente din structura si rotorul inferior.

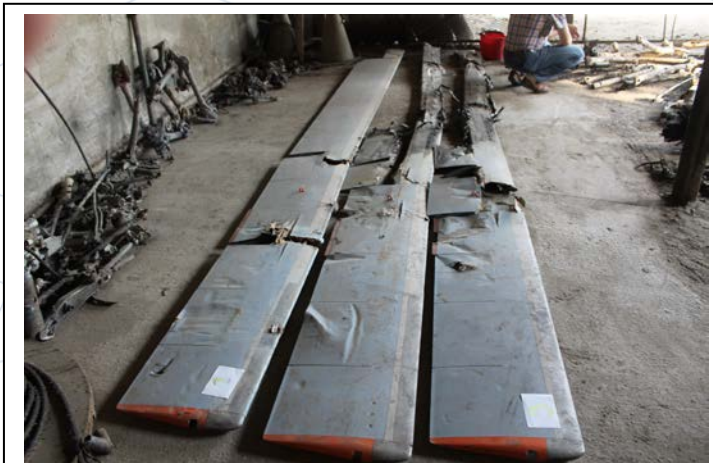
Distrugerea palele rotoarelor elicopterului

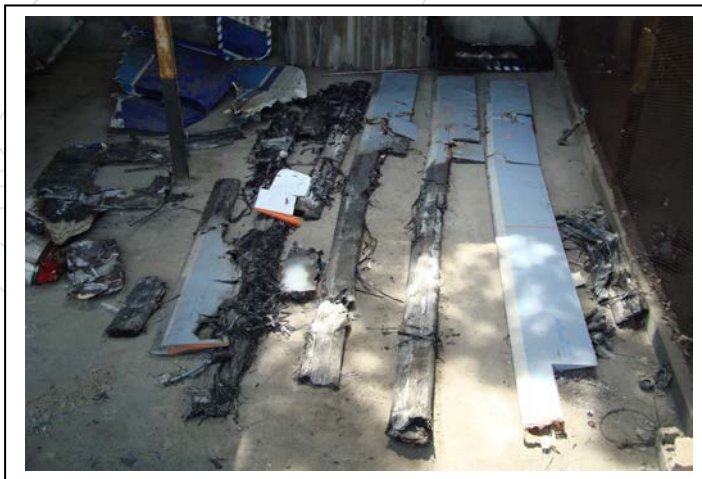
Comisia a reconstituit 3 pale ale elicopterului iar pentru celelalte trei au fost găsite fragmente.

Palele rotorului inferior au fost arse in timpul incendiului.

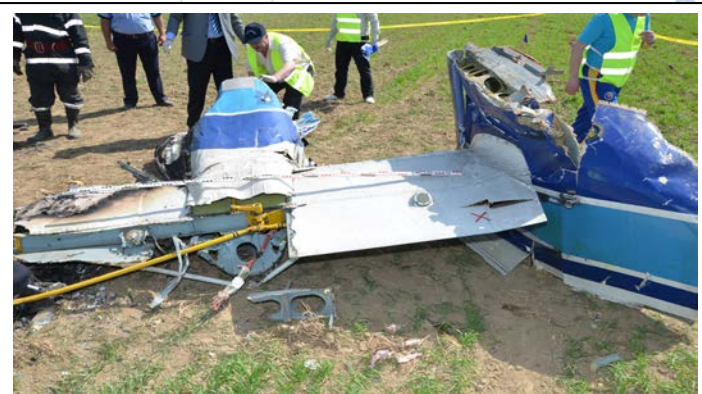
Grinda de coadă

La contactul cu solul, grinda de coadă a fost retezată de palele rotorului inferior în lungul cadrelor 17-20.

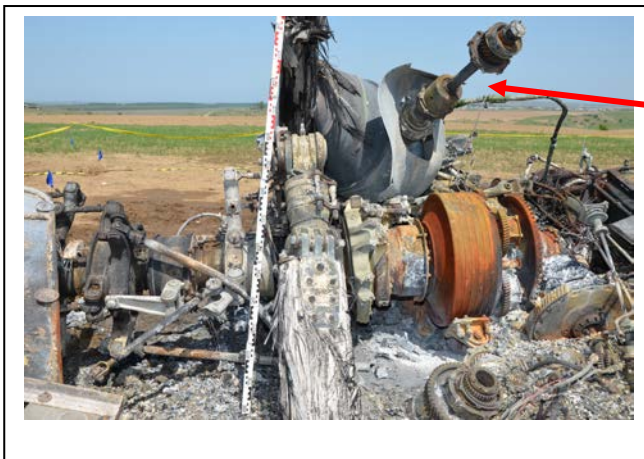
Ajutajul de evacuare al gazelor de la motorul stâng nu a fost găsit de către comisia de investigare.

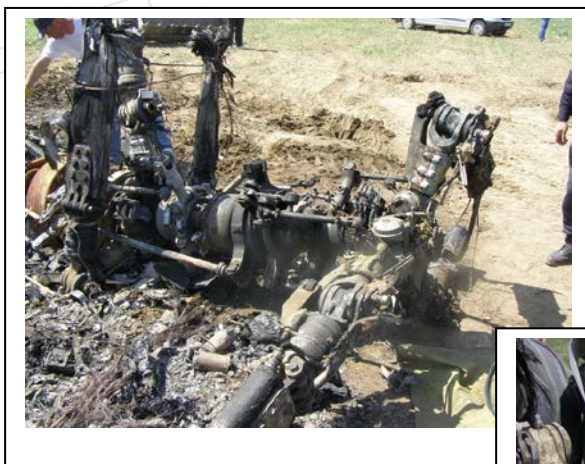
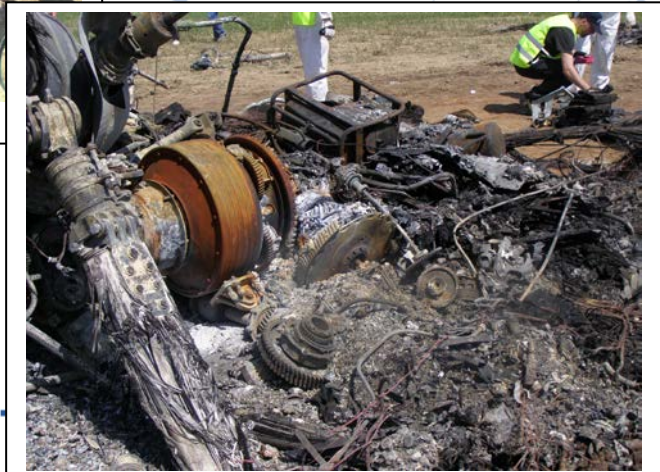
Rotoarele portante si reductorul - distruse.
