**CENTRUL DE INVESTIGAȚII ȘI ANALIZĂ
PENTRU SIGURANȚA AVIAȚIEI CIVILE (CIAS)**

RAPORT FINAL
de investigație privind siguranța aviației civile

TIP EVENIMENT	Accident
DATA ȘI ORA	17.06.2012 / 11.00 (LT)
LOCAȚIE	Terenul de zbor comuna Bănești, Jud. Prahova
AERONAVA	Festival R 40
ÎNMATRICULARE	YR-5287
PROPRIETAR	Asociația Sportivă Aerostar

NR. A13-04
Data: 12.09.2013

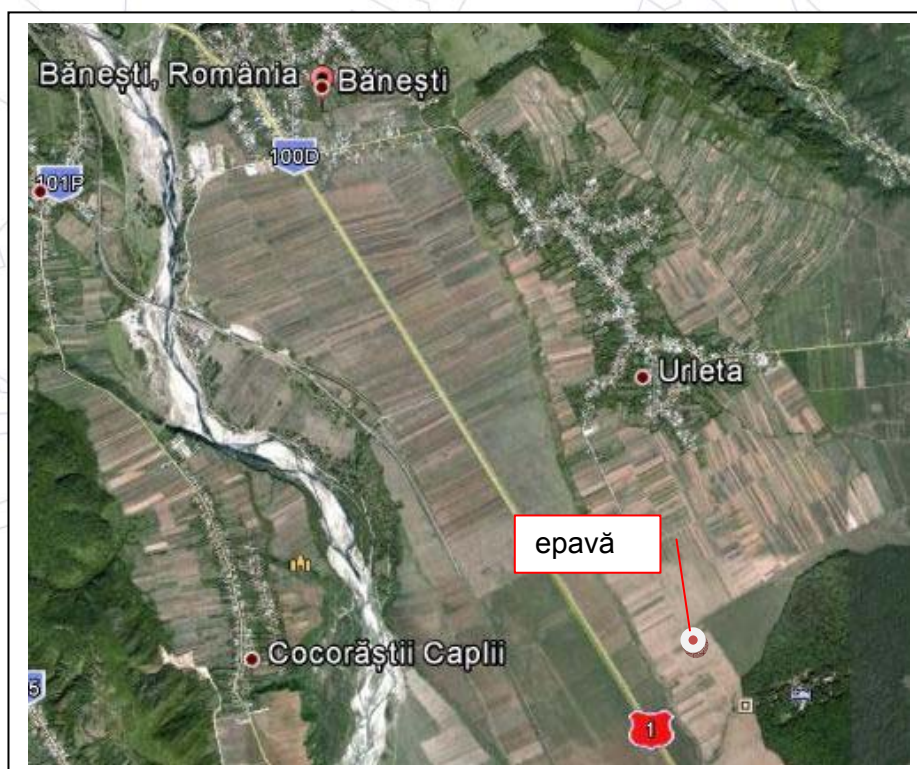
Fig. 1 Locul accidentului

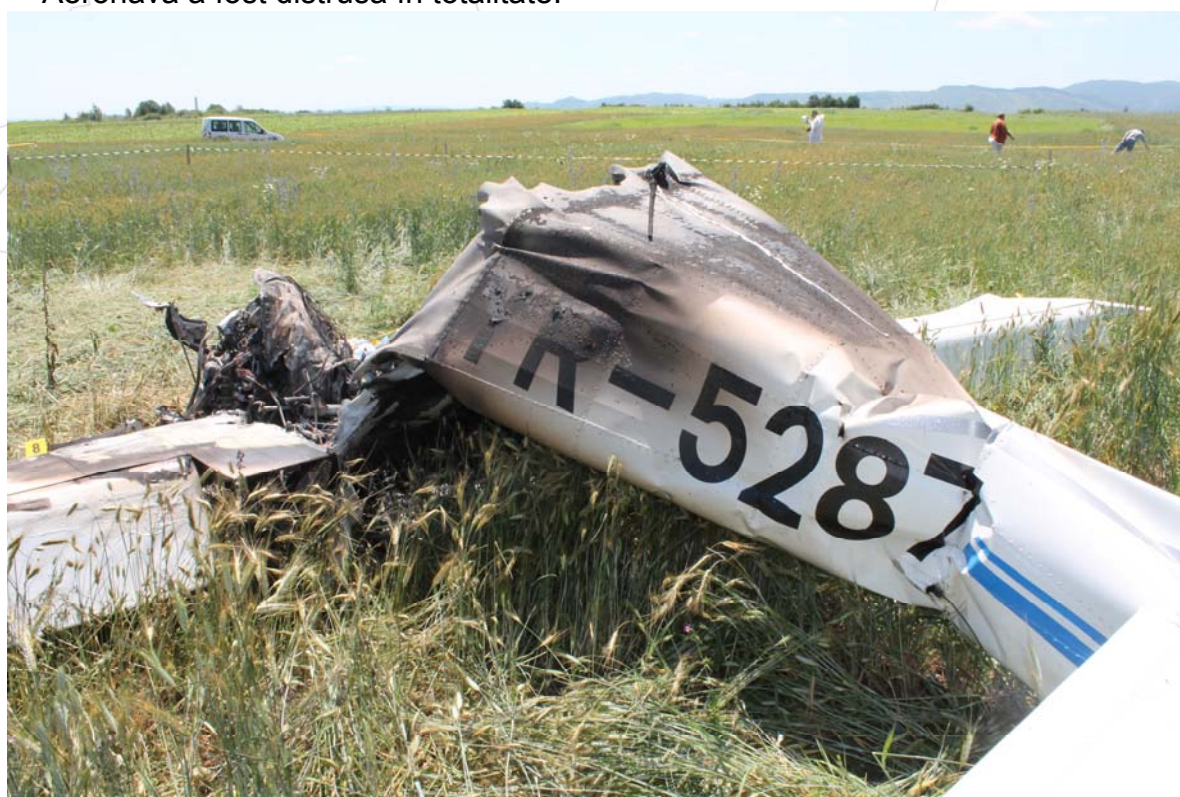
Fig. 2

Aeronava a fost distrusă în totalitate.

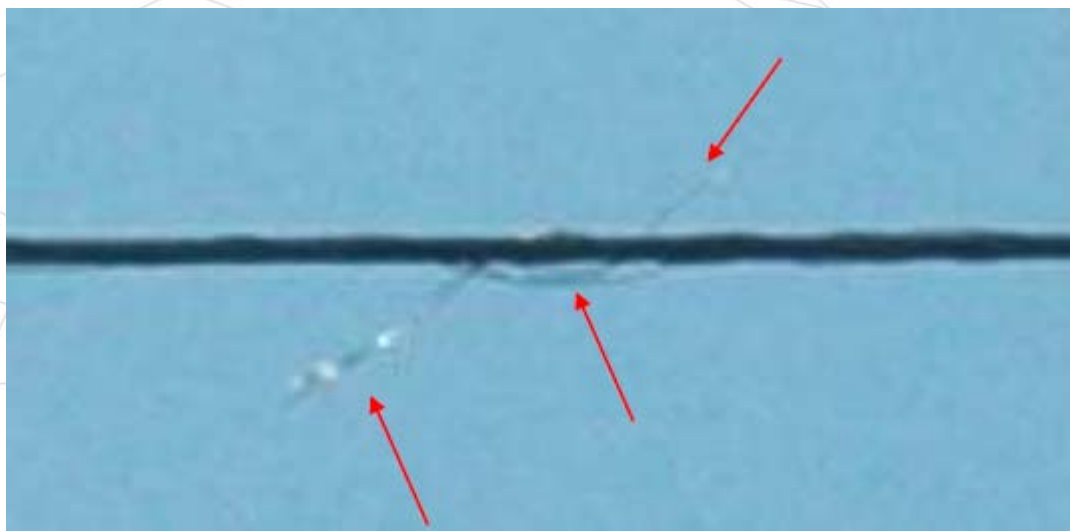
Fig. 3

Acroșarea cablului de protecție a liniei de înaltă tensiune, cu elicea aeronavei, a provocat ruperea a trei toroane ale acestuia (v. fig. 3).

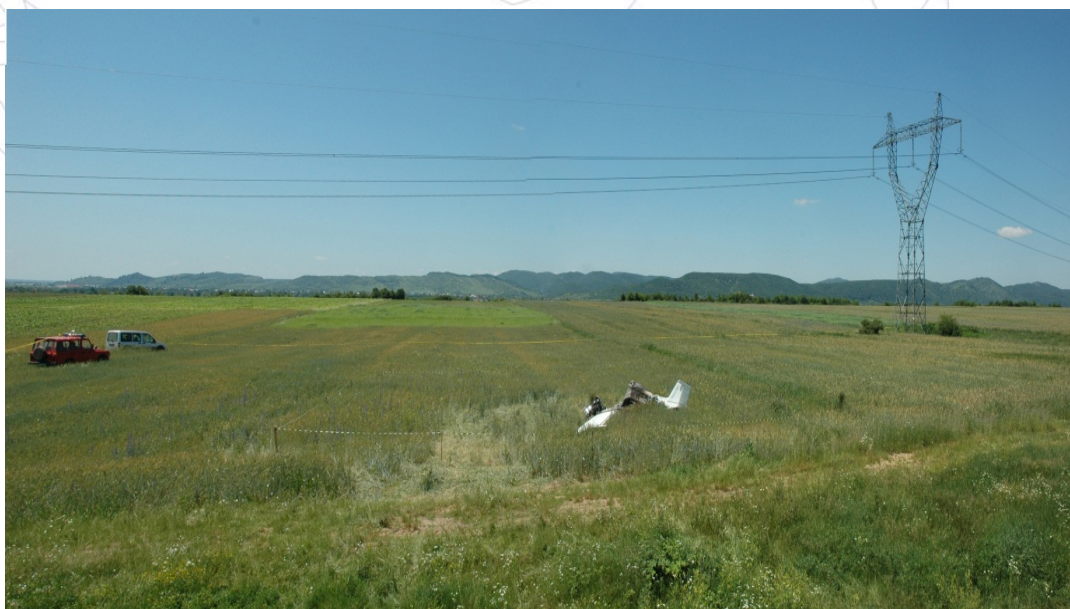
Fig. 4

A fost distrusă cultura pe o rază de 100 m de la locul impactului (v. fig. 4).

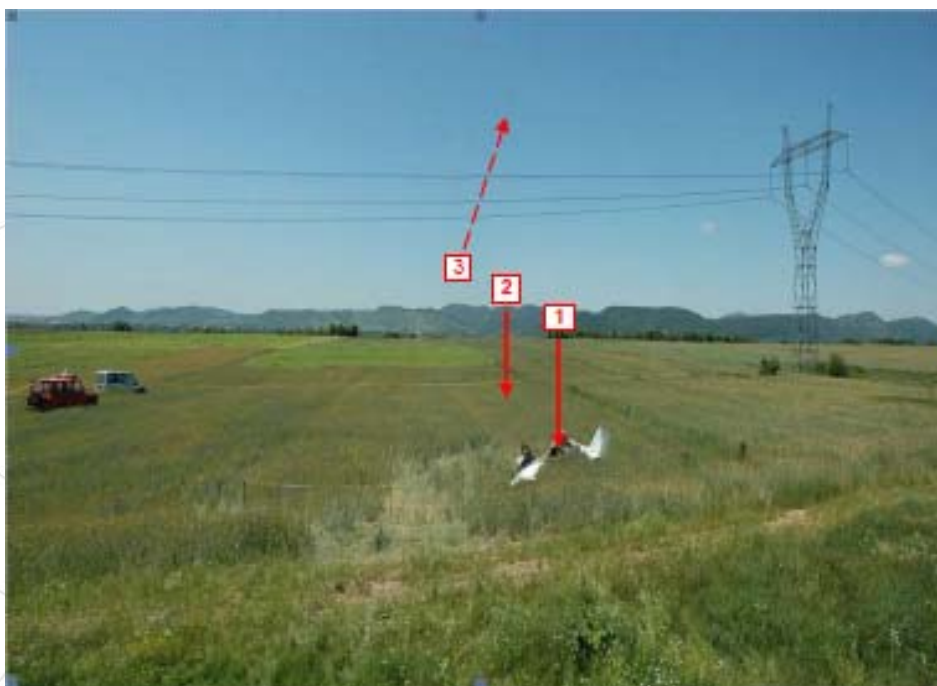
Fig. 7 Locul unde s-a prăbușit aeronava YR-5287-Festival R40S.

1. aeronava YR-5287-Festival R40S orientată pe direcția N-S;
2. locul, de sub linia de 400 kV, unde au fost găsite fragmente din aeronavă (pală elice și fragmente din fuselaj);
3. locul unde cablul multifilar de protecție al liniei de înaltă tensiune prezintă urme de lovire. Mai multe fire din componența cablului fiind secționate.

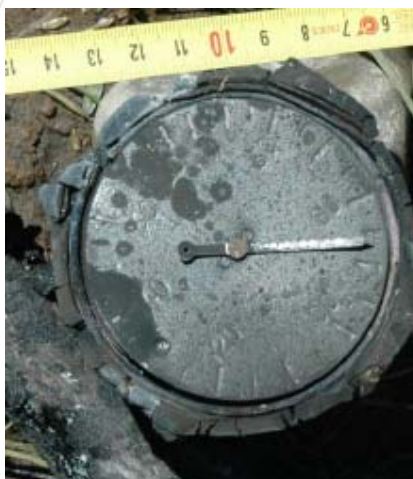
Fig. 8

Aeronava a acroșat cu elicea cablul de protecție al liniei electrice aeriene de 400 kV, care este la 550 m față de pragul pistei 06. Pilotul a pierdut controlul aeronavei și s-a prăbușit la 40,5 m față de locul de acroșare. Contactul cu solul a fost la un unghi accentuat, de peste 60° , cu viteza de aproximativ 85 km/h (v. fig. 8).

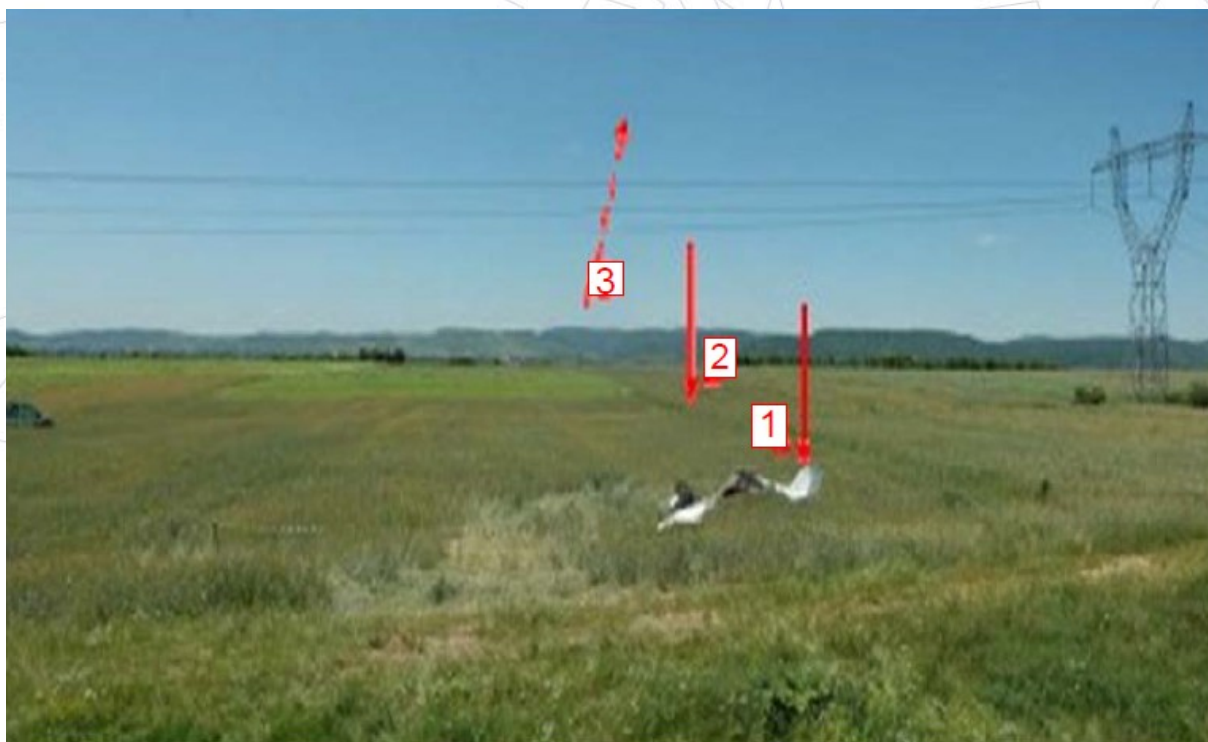
Fig. 9. Vedere executată pe direcția Est-Vest.

1. Epava aeronavei YR-5287-Festival R40S orientată pe direcția N-S;
2. Locul, la verticala liniei de 400 kV, unde au fost găsite fragmente din aeronavă (pală elice și fragmente din fuselaj);
3. Punctul de acroșare al cablului de protecție al liniei electrice prezintă urme de lovire, mai multe fire din structura acestuia fiind secționate.

În procedura de aterizare, după executarea virajului 4, pentru axare pe panta de aterizare, aeronava a coborât sub altitudinea de siguranță, acroșând cablul de protecție, al rețelei de înaltă tensiune ce intersecta panta de aterizare. Aeronava a lovit cablul

de protecție cu coiful și o pală a elicei, acesta comportându-se efectiv ca un dispozitiv de frânare (asemănător cu cel de pe portavioane). Această frânare a avut ca efect imediat o scădere drastică a vitezei de zbor, urmată de angajarea aeronavei, și prăbușirea acesteia în imediata apropiere a rețelei de înaltă tensiune la 40 m de aceasta.

Cauză favorizantă: La data producerii accidentului cablurile de protecție ale Liniei Aeriene de Transport (LEA) de 400 kV nu aveau montate elemente de semnalizare.

- 4.1. AACR va lua măsuri privind includerea în sistemul RACR a unei reglementări privind modul de organizare a unor manifestări de aviație indiferent de denumirea lor (miting aviatic, show aerian, fly-in, spectacol aviatic, etc.) prin care să se impună un minim de cerințe privind mijloacele de siguranță care trebuie asigurate.
- 4.2. AACR va lua măsuri pentru emiterea unui ghid privind modul de alegere și/sau stabilire a unui teren de zbor, altul decât aerodromurile autorizate, pe care se pot executa zboruri din categoria operațiunilor aeriene civile de lucru aerian sau aviație generală.
- 4.3. Administratorul terenului de aterizare de la Bănești, va întreprinde demersurile necesare pentru marcarea (balizarea) adecvată a cablurilor de protecție ale LEA de 400 kV care intersectează direcția de decolare/aterizare 06.
