RAPORT FINAL

Seneca Piper PA-34-220T

YR - MDE

IEȘIRE DIN PISTĂ DUPĂ ATERIZARE

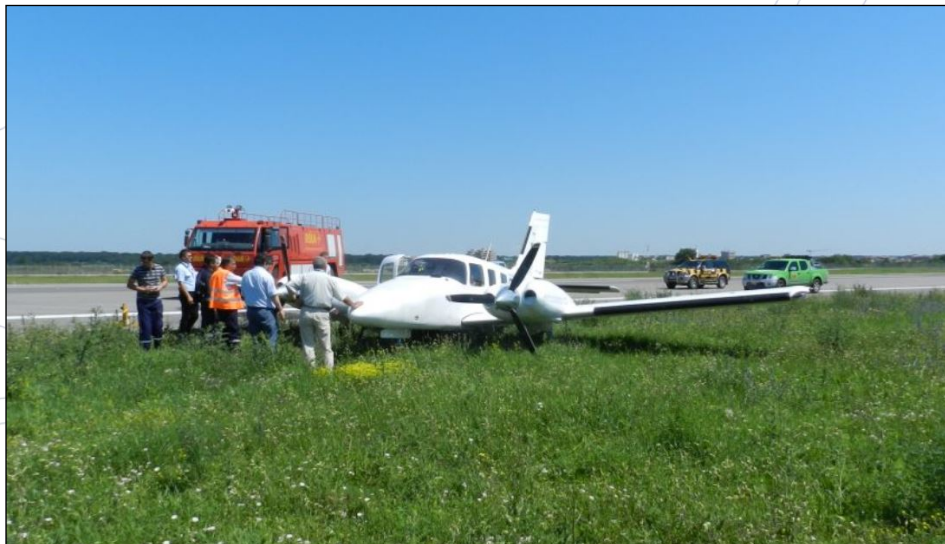
Aeronava a aterizat pe pista 07 la ora 11:09 LT, a rulat aproximativ 500m și apoi a deviat dreapta 90°, părăsind pista betonată prin latura de sud în zona înierbată. La intrarea în zona înierbată, palele elicei motorului drept au lovit capacul unui canal de vizitare al sistemului de evacuare a apelor pluviale și de drenaj al pistei.

Fig.1 Locul opririi aeronavei după ieșirea din pistă

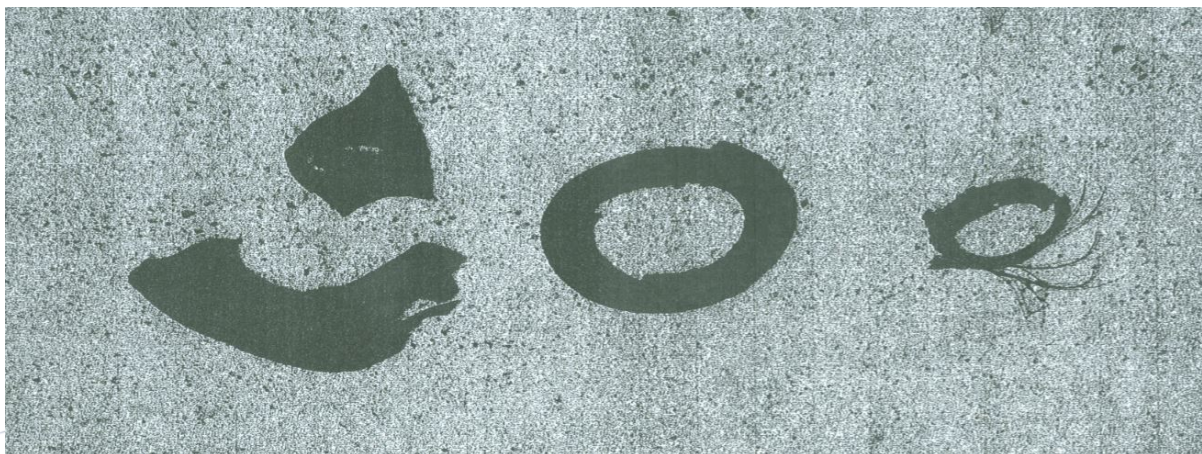
Conform descrierii incidentului, TWR Craiova a informat personalul de la sol de posibilitatea avariei unei roți la aeronava YR-MDE, la decolare. În urma controlului pistei s-au găsit resturi de cauciuc, la mijlocul acesteia, la cca 22 m sud față de axul pistei (fig. 3).

Fig.3 Resturi de cauciuc găsite pe pistă

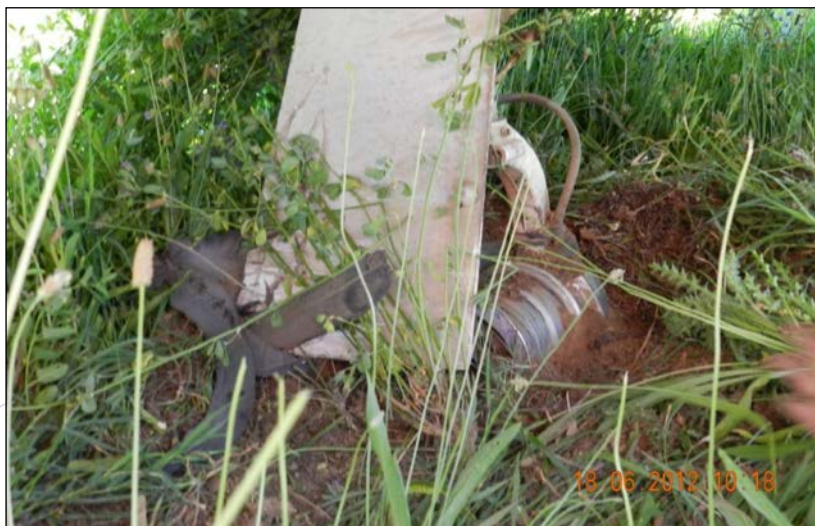
În urma acestui eveniment, au fost distruse jamba trenului principal de aterizare dreapta a aeronavei și palele elicei motorului 2.

Fig. 4 Jamba trenului principal de aterizare dreapta

Cauza producerii incidentului grav constă în pierderea controlului direcției aeronavei în timpul rulării după aterizare, determinată de lipsa pneului de la trenul de aterizare principal dreapta.

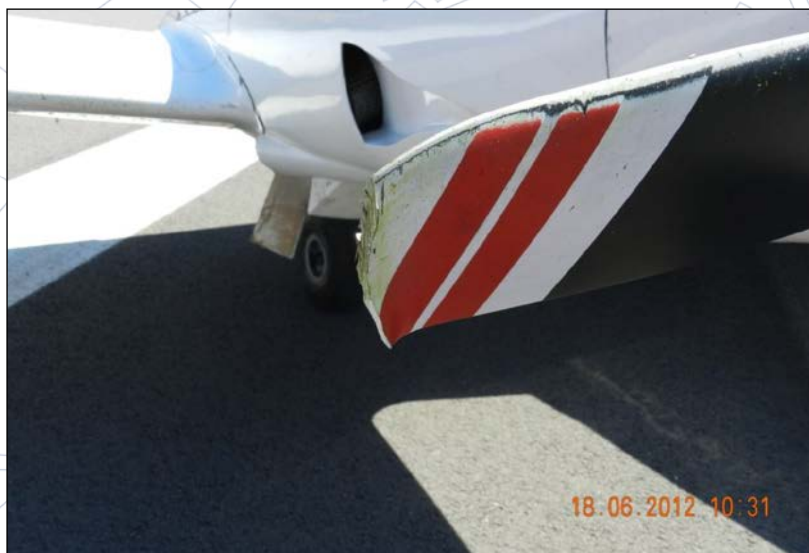
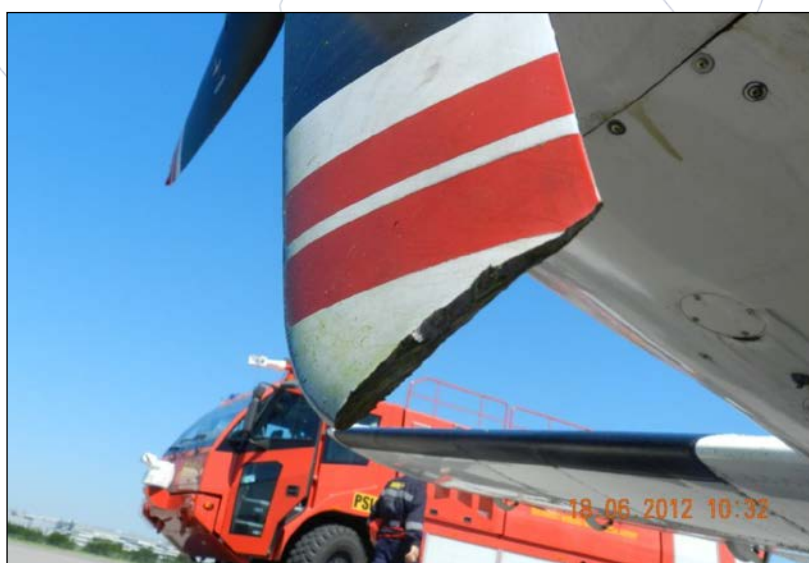
Fig. 5 Palele elicei motorului drept

7. La intrarea în zona îmierbată palele elicei motorului drept au lovit capacul unui canal de vizitare al sistemului de evacuare a apelor pluviale și de drenaj a pistei;

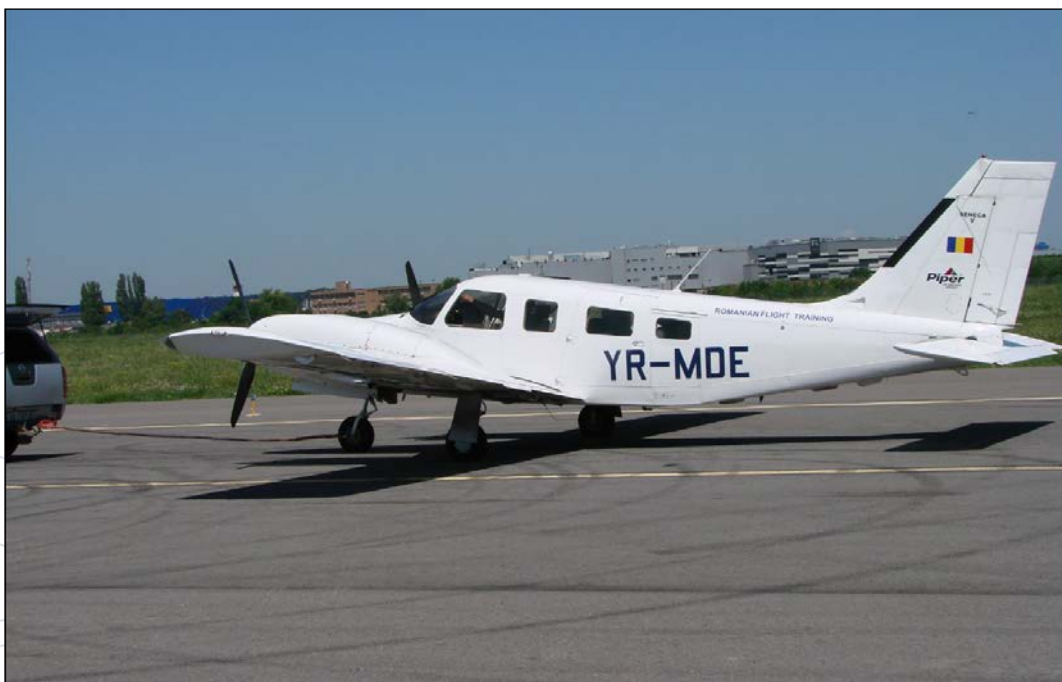
Fig. 6 Aeronava YR-MDE tractată

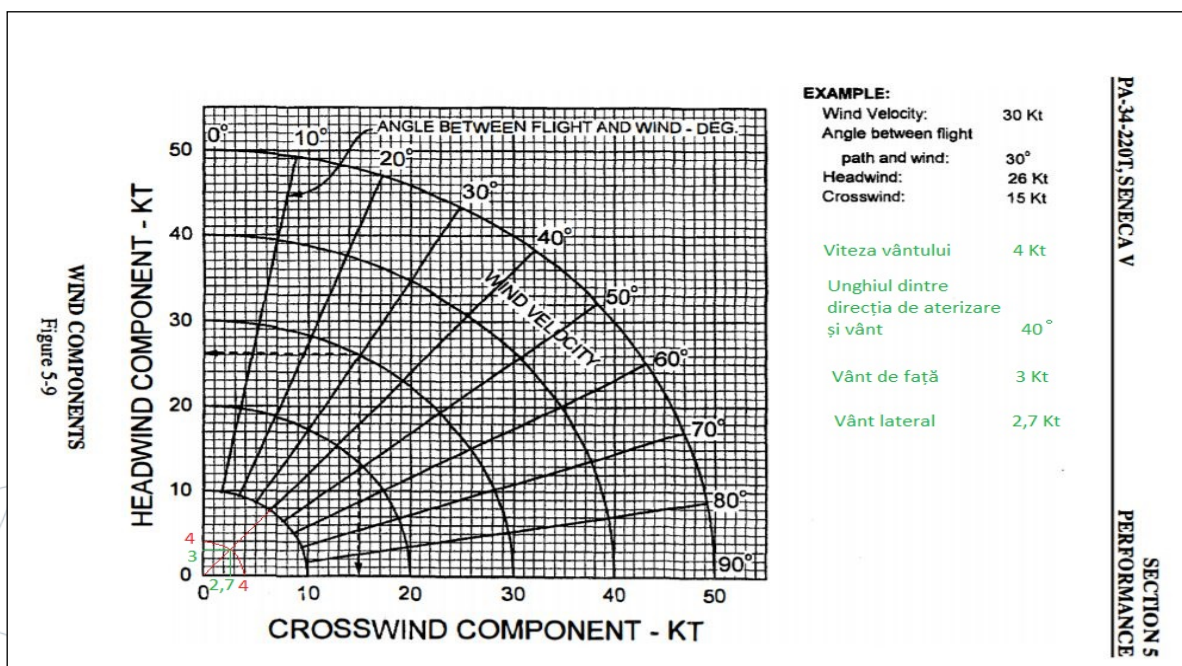
Fig.7 Componentele vântului

Analizând fig.7, se poate constata că la o decolare de pe o pistă orientată pe direcția 090°, cu un vânt cu o intensitate de 4 kt din direcția 050°, componentele acestuia sunt:

- Vânt de față = 3 kt (1,5 m/s);
- Vânt lateral = 2,7 kt (1,3 m/s).

În opinia comisiei de investigație, factorul vânt lateral de 1,3 m/s, evocat de pilotul instructor, nu a influențat spargerea cauciucului roții principale dreapta la aterizarea cu decolare în continuare de pe aeroportul Craiova.
