RAPORT FINAL

TIP EVENIMENT	Accident
DATA ȘI ORA	23.06.2012, aproximativ ora 08.10 UTC (11.10 LT)
LOCAȚIE	com. Cornetu, jud. Ilfov, în vecinătatea aerodromului Clinceni
AERONAVA	Cessna 207
ÎNMATRICULARE	D-EBBG
DEȚINĂTOR	S.C. Frederici S.R.L. Suceava

NR. A12-11
Data 19.12.2012

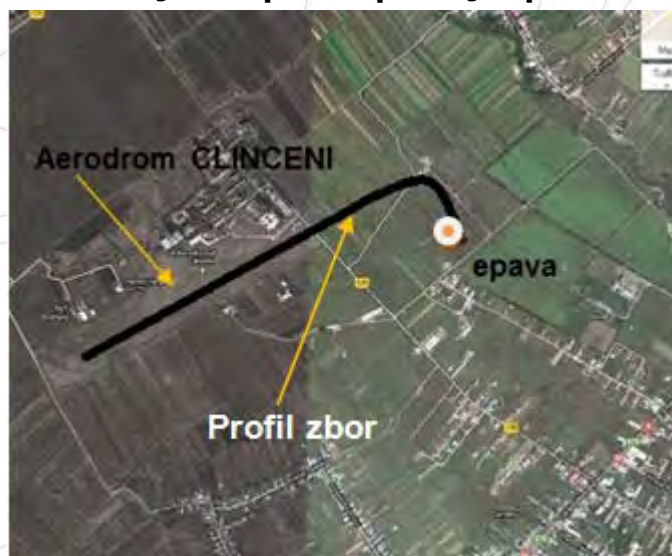
1.12 Informații despre impact și epavă

- Fuselajul posterior rupt în fața ampenajelor orizontale;
- Trenul de aterizare deteriorat, jamba roții din față ruptă;
- Aripile deteriorate;
- Carenajul motorului afectat;
- Palele elicei deformate;
- Carterul motorului spart.

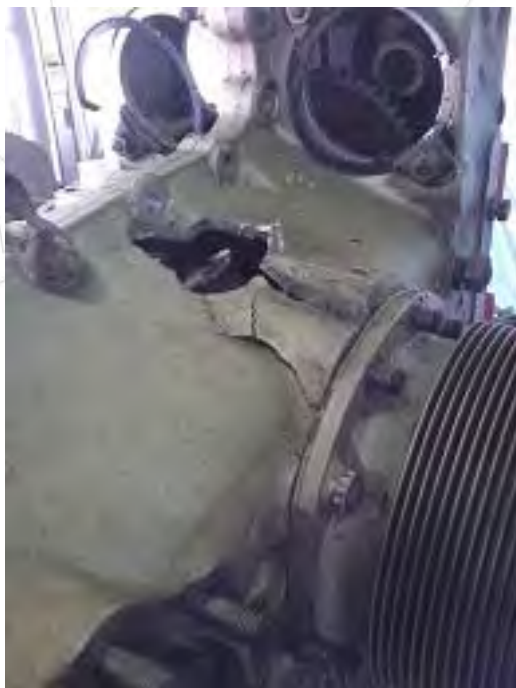
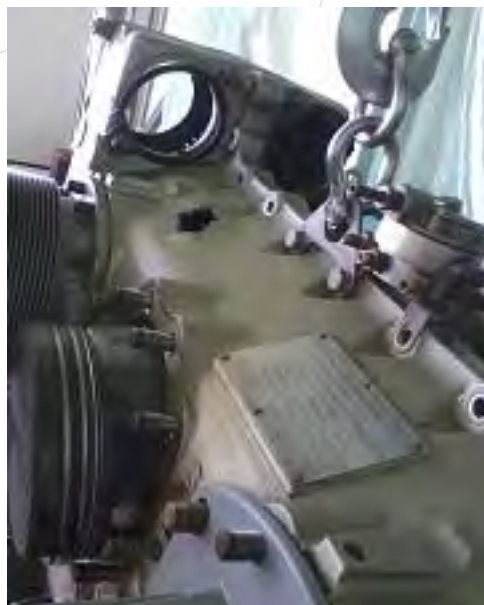
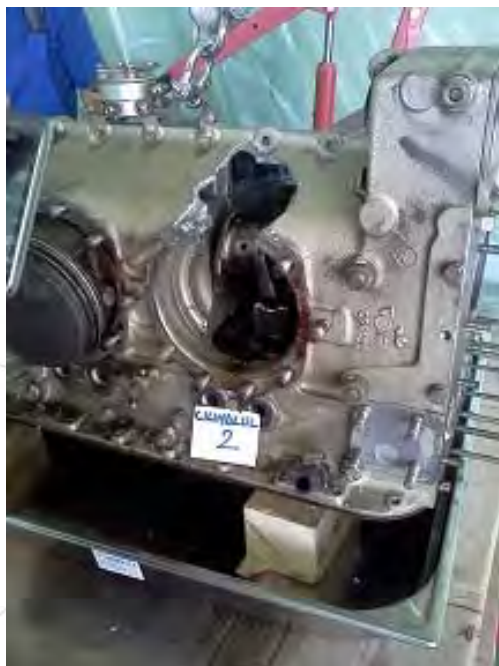
Motorul s-a oprit ca urmare a ruperii capului bielei cilindrului nr. 2. Această rupere a fost determinată de cedarea cuzinetului bielei la capul de prindere pe manetonul arborelui cotit. În lipsa cuzinetului, între capul bielei și arborele cotit s-au produs fenomene de fricțiune cu joc și degajare de căldură. Probabil că, în urma jocurilor determinate de pierderea cuzinetului, biela s-a deplasat axial, atingând contragreutățile de echilibrare. În timp ce motorul funcționa în regim de turație maximă pentru decolare, s-a produs contactul dintre bielă și contragreutăți.

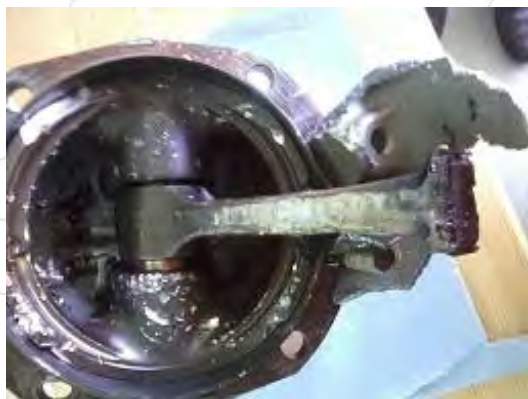
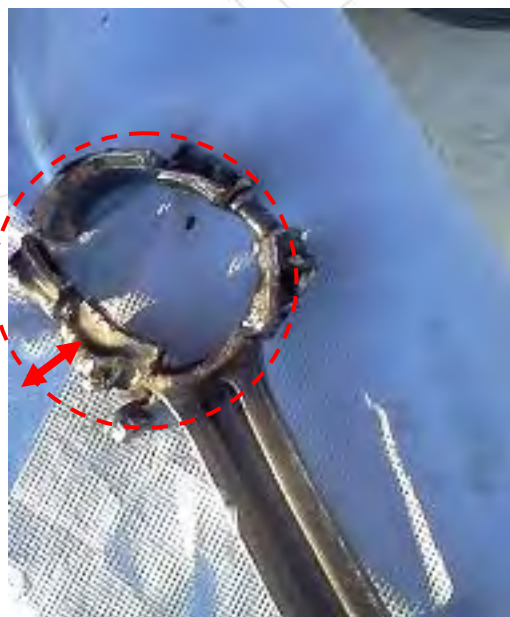
- Baia de ulei este deformată la partea inferioară stânga, având o fisură transversală, produsă de impactul cu solul;
- Semicarterele stânga și dreapta, aflate la partea superioară, în dreptul cilindrilor 1 și 2, sunt sparte dinspre interior spre exterior, datorită acțiunii bielei rupte a pistonului nr. 2;
- Flanșele de fixare ale magnetourilor rupte, prezentând urme de lovituri datorită bielei rupte a pistonului nr. 2.

Capul bielei, împins de arbore, a străpuns carterul lovind și magnetourile, ceea ce a determinat dislocarea flanșelor de fixare ale acestora. Urmările acestor deteriorări au fost agravate de schije rezultate din rupere, antrenate de arborele motor și contragreutăți.
