**AUTORITATEA DE INVESTIGAȚII ȘI ANALIZĂ  
PENTRU SIGURANȚA AVIAȚIEI CIVILE (AIAS)**

# **RAPORT FINAL**

**Nr. : A 19 – 05**

## PIERDEREA CONTROLULUI AERONAVEI LA ÎNĂLȚIME MICĂ

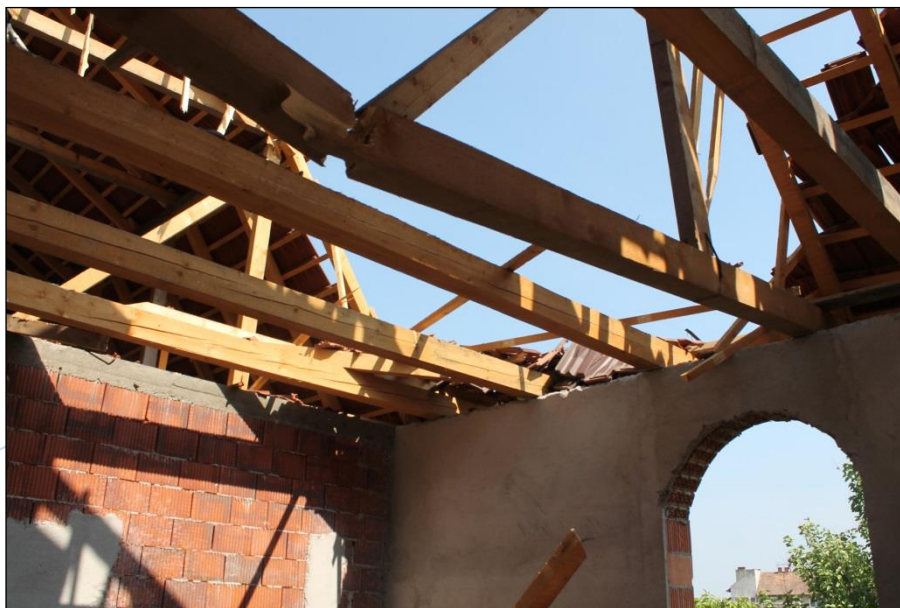
Fig.1 Locul impactului aeronavei

Pe această direcție aeronava a avut un zbor într-o coborâre continuă către verticala terenului de fotbal din centrul localității, după care a executat un viraj stânga în urcare (spre deal), încercând, probabil, survolarea în urcare a locului, unde era adunată o mulțime de oameni cu ocazia zilelor localității. Pe traiectoria descendentă a evoluției, pilotul nu a reușit să redreseze aeronava, lovind acoperișul unei case aflate în construcție (fig.1), pătrunzând prin acesta și oprindu-se în grinzile de rezistență ale etajului.

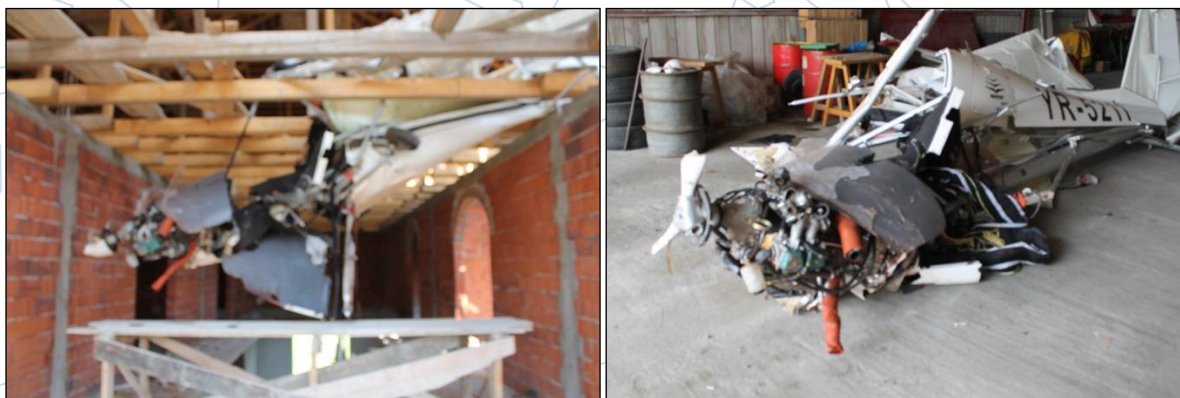
Fig.2 Epava aeronavei

În urma impactului, aeronava a fost distrusă în totalitate (fig.2), iar pilotul a decedat .

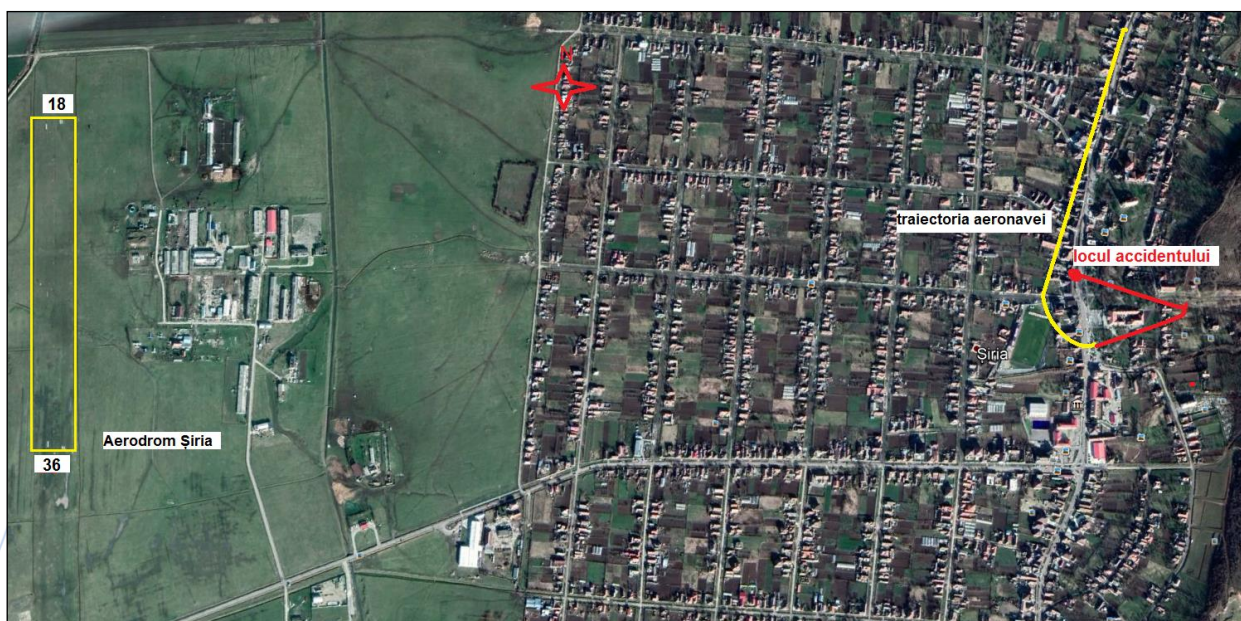
Fig.5 Traectoria aeronavei și locul impactului

Deasupra localității Șiria, în zona intersecției șoselelor Pâncota – Păuliș și Arad - Șiria, aeronava a virat brusc spre stânga, spre deal (aproximativ pe direcția 090°). Din declarațiile martorilor, a urmat o pantă de urcare abruptă, urmată de un picaj accentuat pe partea stânga, apoi o încercare de redresare, cu revenire pe direcția de deplasare inițială. Partea finală a traiectoriei a dus la impactul cu acoperișul unei clădiri în construcție aflată pe marginea dreaptă a șoselei spre Păuliș.

Cauza probabilă a producerii accidentului constă în pierderea controlului aeronavei în timpul executării unei manevre la joasă înălțime ce nu a mai permis redresarea acesteia.
