RAPORT FINAL

de investigație privind siguranța aviației civile

TIP EVENIMENT	Accident
DATA ȘI ORA	07.07.2012 ora 20.30 LT
LOCAȚIE	Teren de zbor în vecinătatea localității Chișineu Criș, Jud. Arad
AERONAVA	Motodeltaplan POLARIS
ÎNMATRICULARE	-
OPERATOR	Privat

NR. A12-11
Data: 19.12.2012

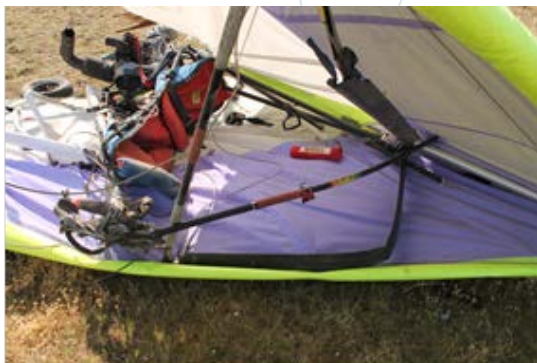
Aeronava a fost distrusă în totalitate.

Aeronava a fost distrusă prin impact cu solul.

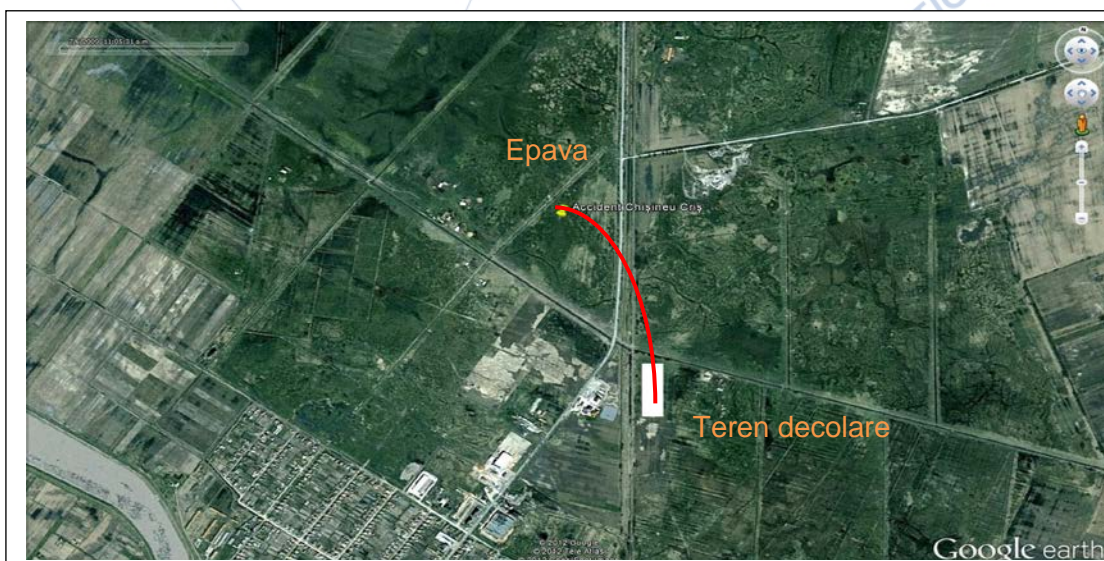
Impactul s-a produs la o distanță de 500 – 600 m de șoseaua DN 79, în punctul de coordonate geografice N 46° 32' 33,094" , E 021° 31' 32,1381".
