## RAPORT FINAL

### de investigație privind siguranța aviației civile

TIP EVENIMENT	Accident
DATA ȘI ORA	08.07.2012 / 13:30 LT
LOCAȚIE	Localitatea Costinești
AERONAVA	APOLLO FOX
ÎNMATRICULARE	YR-5080
OPERATOR	Privat

**NR. A12-08**  
**Data: 19.12.2012**

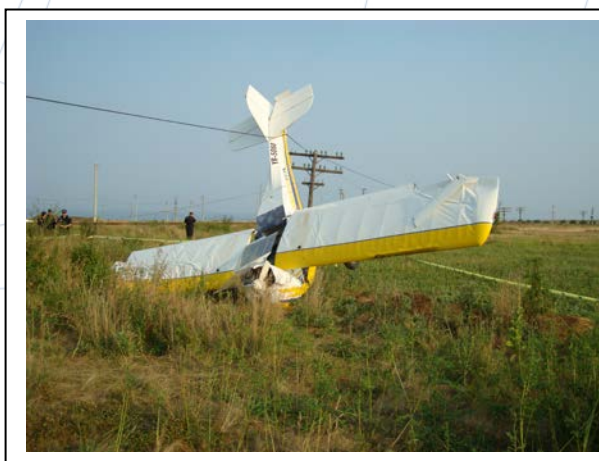
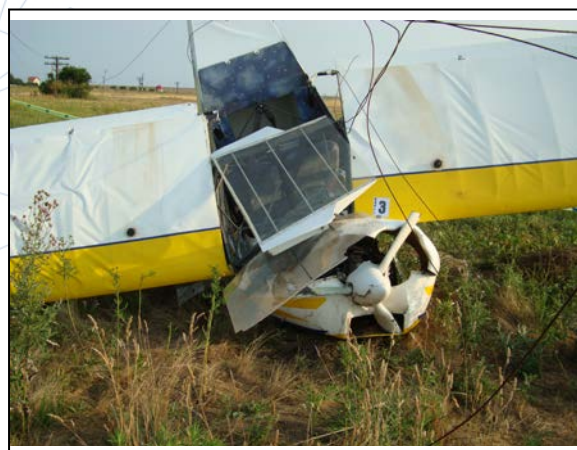
În urma impactului aeronava a fost distrusă.

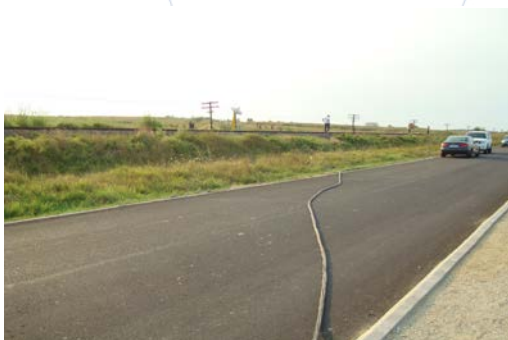
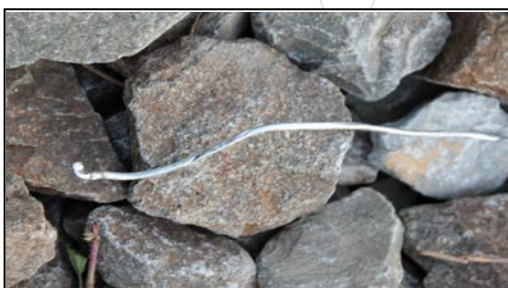
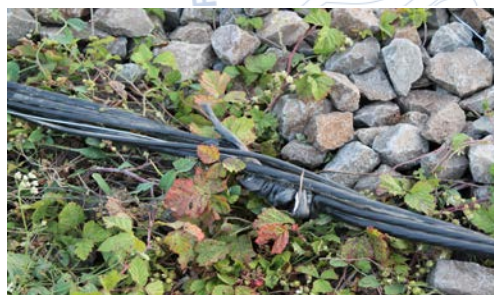
Desprinderea cablului de curent de joasă tensiune de pe 6 stâlpi precum și deteriorări minore ale acestuia.

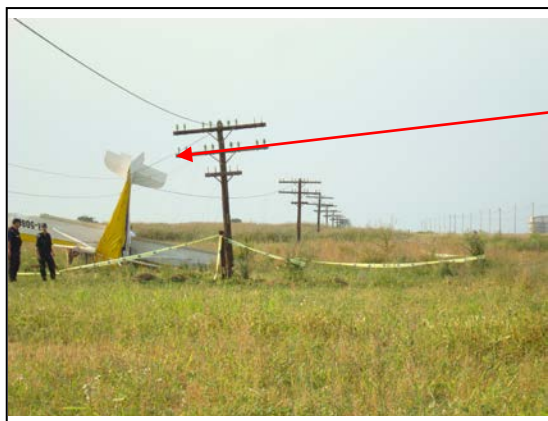
Deteriorarea cablului de comunicații a CFR.  
Pentru eliberarea aeronavei cablul a trebuit să fie tăiat.

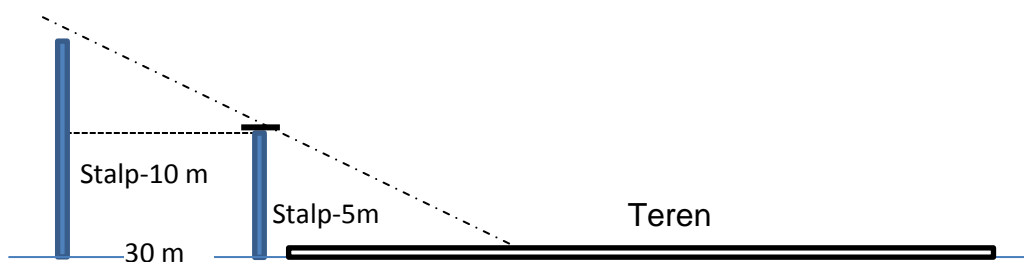
Terenul sus menționat este obstacolat în partea de est unde se găsește o linie de comunicații a CFR (montat pe stâlpi cu înălțimea de aproximativ 5 m) și de o linie de curent de joasă tensiune (montat pe stâlpi cu înălțimea de aproximativ 10m).

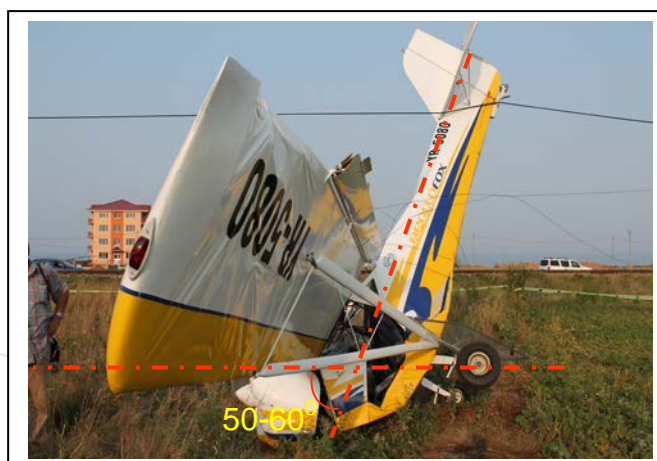
Epava a fost găsită la aproximativ 40 m lateral dreapta față de terenul folosit pentru activitatea de zbor, agățată cu ampenajul vertical de linia de comunicare a

CFR. Aeronava prezenta o pliere a fuselajului la aproximativ  $50^{\circ}$  -  $60^{\circ}$  în apropierea zonei de prindere a motorului.

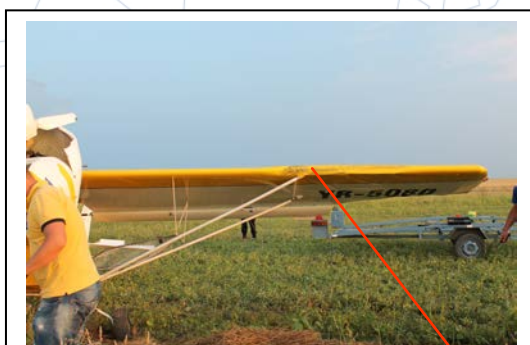
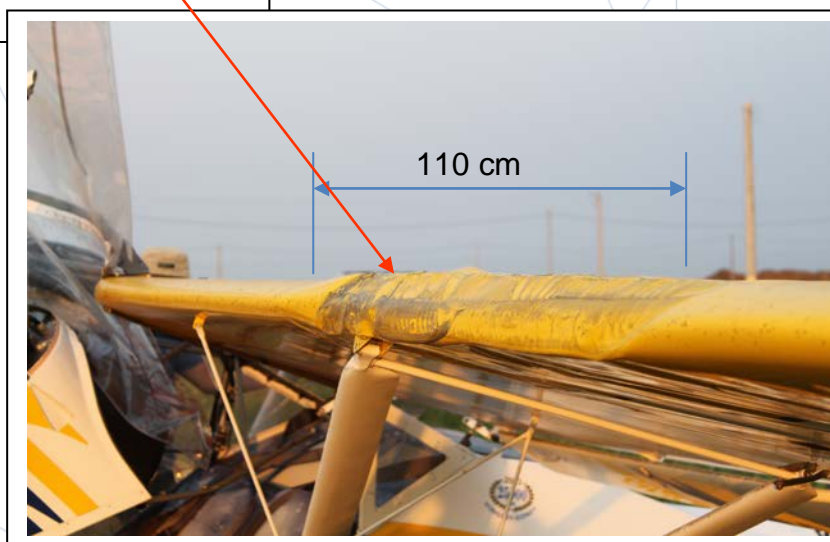
Pe bordul de atac al planului stâng al aeronavei au fost identificate urme de înfundare a acestuia pe o lungime de aproximativ 110 cm.

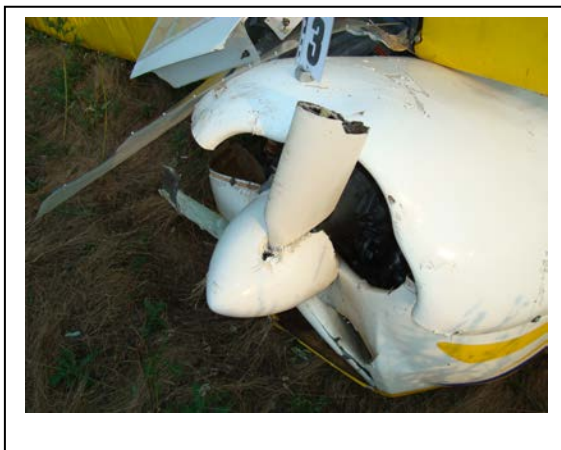
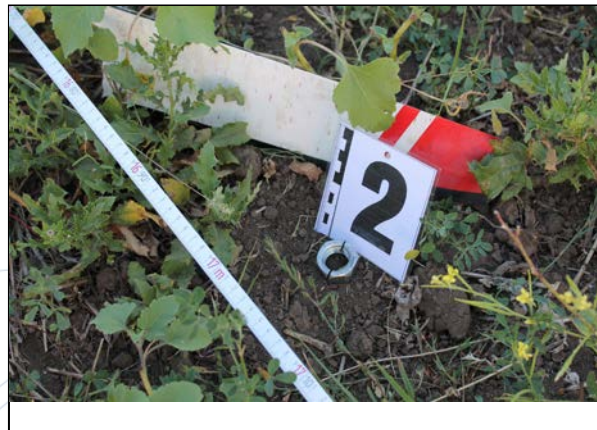
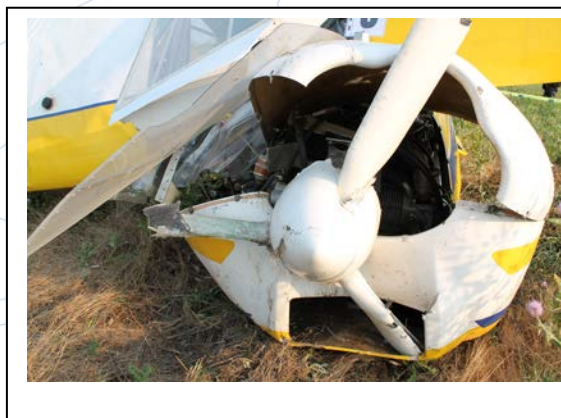
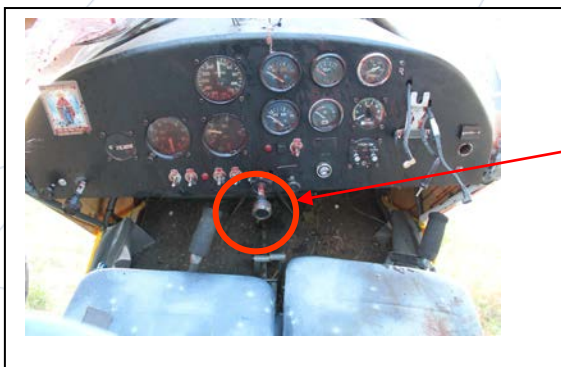
Părțile extreme ale elicelor au fost găsite la distanțe cuprinse între 0m și 17 m.

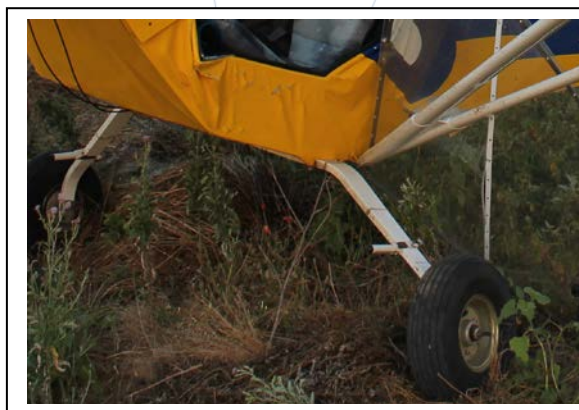
Maneta de gaze era pe pozitie „in plin”

Din analiza poziției manetei de gaz (poziția-în plin), a declarațiilor martorilor, dar și a constatărilor făcute privitor la modul de răspândire a fragmentelor de pale, a rezultat că motorul era în funcțiune la impactul cu solul.

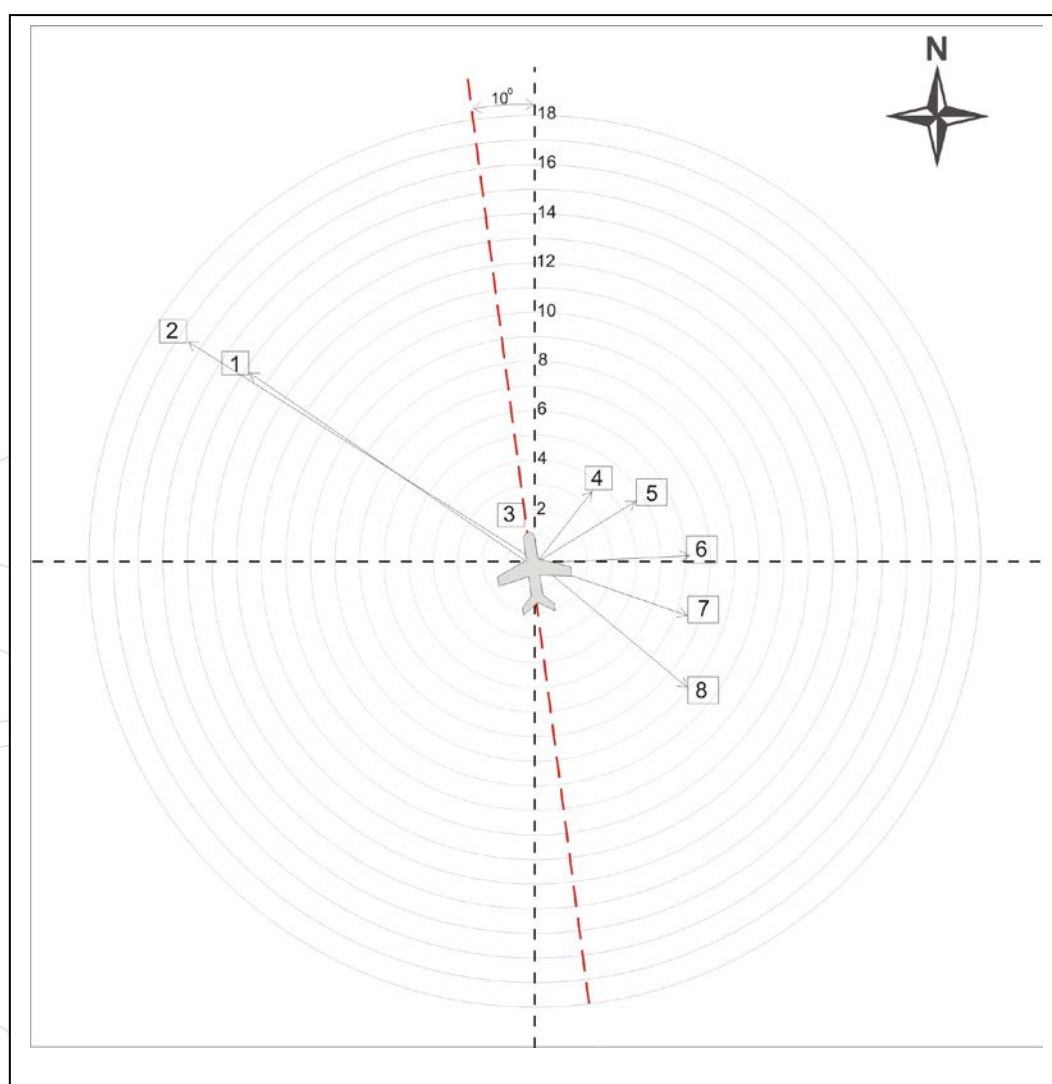
### **Diagrama polară a epavei**

Nota : pozițiile 1-8 reprezintă fragmente pale;  
Valoarea razelor sunt cuprinse între 0-18m.

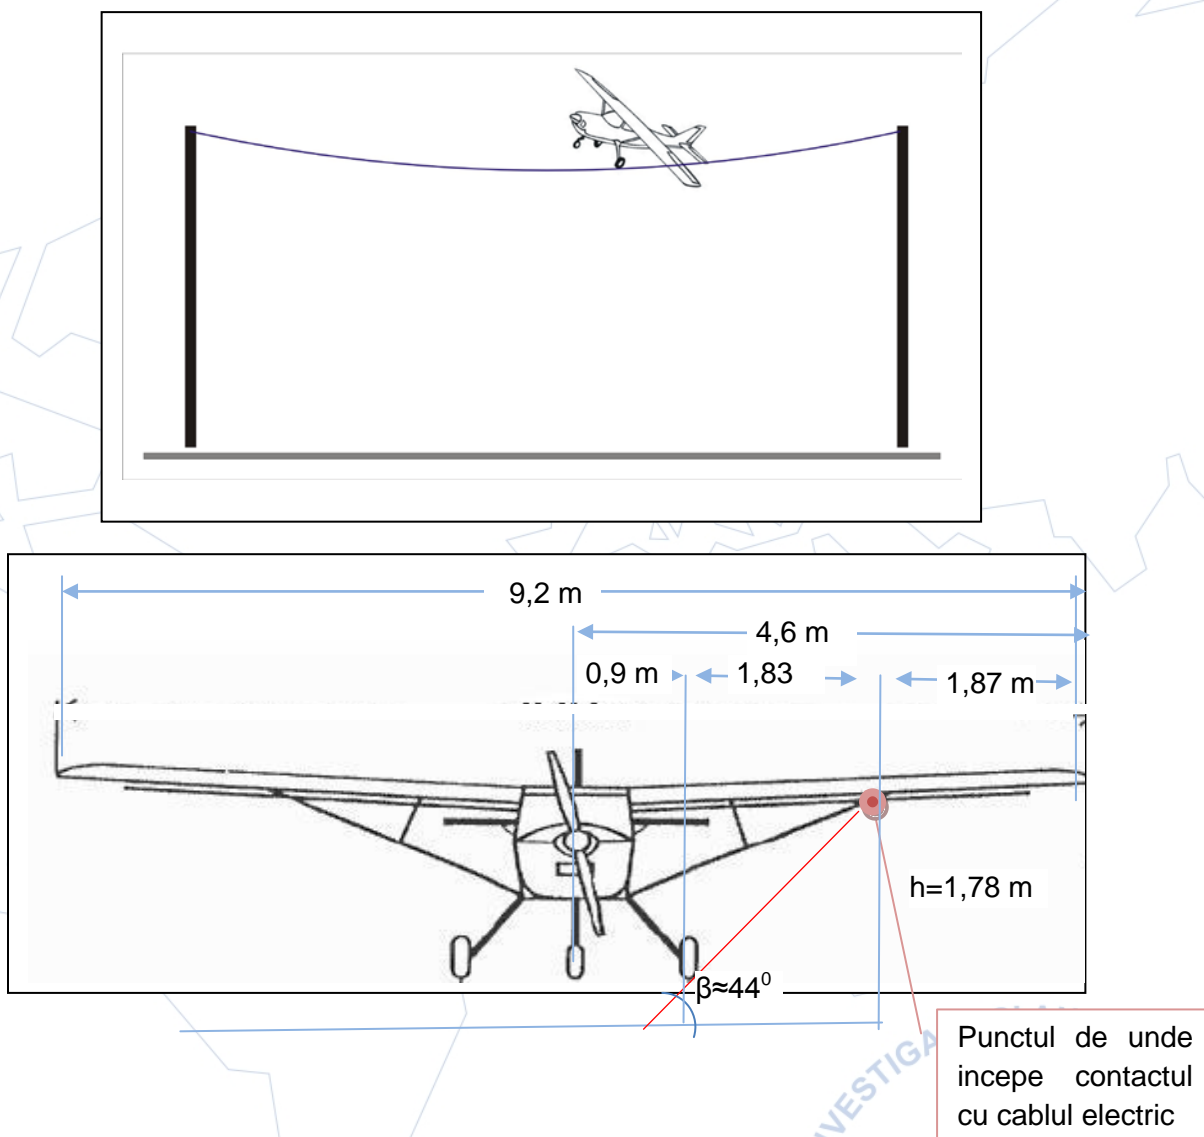
Având în vedere dimensiunile constructive (de gabarit) ale aeronavei, lipsa urmelor de contact pe trenul de aterizare precum și punctul inițial de contact dintre planul stâng al aeronavei și cablul de curent rezultă că aeronava, la momentul trecerii peste linia de curent, se afla într-un viraj strâns de cel puțin  $45^{\circ}$ .

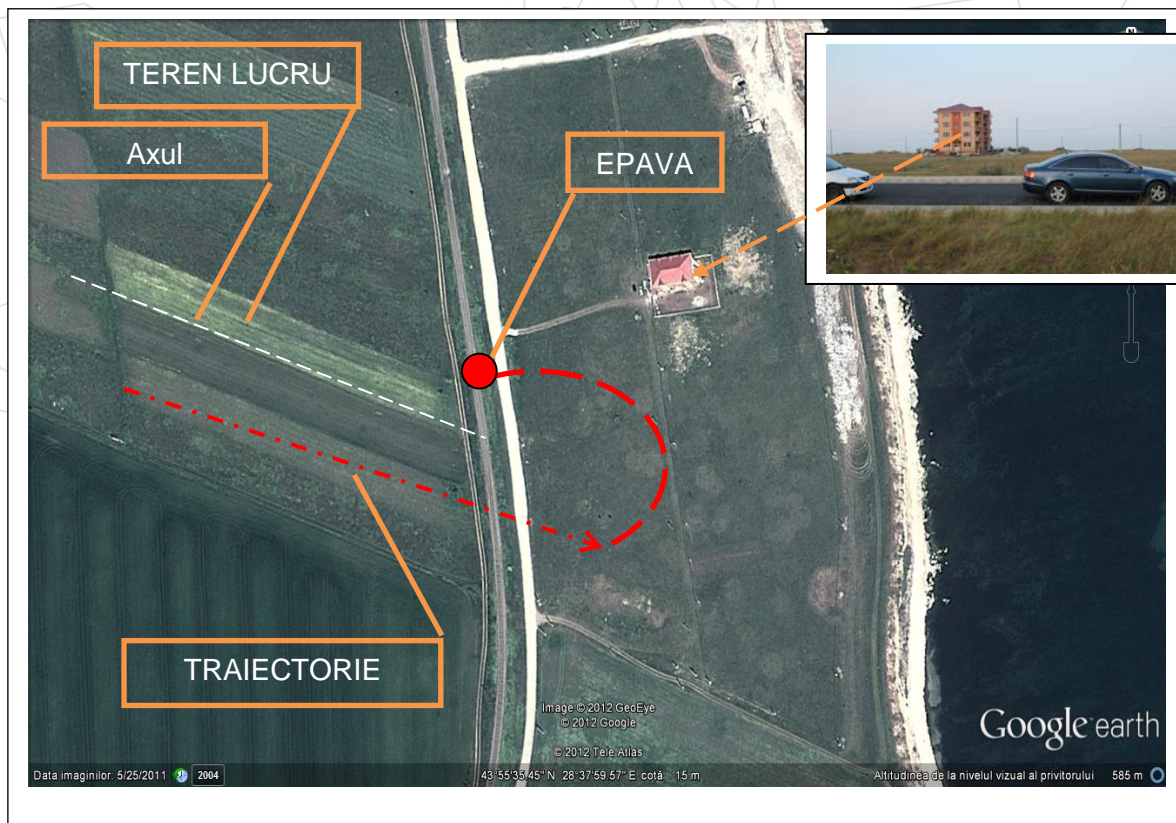
Tinând cont de poziția epavei, la aproximativ 40-45 m lateral dreapta față de direcția de aterizare, precum și a unghiului mare de viraj, cu înclinare pe stânga de  $45^{\circ}$  reiese că pilotul nu a executat o procedură de aterizare standard (virajul nr. 3 la orizontală și înălțimea de minim 150m, virajul nr 4 pentru axarea pe terenul de aterizare și stabilirea pantei de aterizare) și a ales o aterizare directă, scurtă în coborâre în care virajul 4 și 3 au fost unite. Înclinarea mare a aeronavei se poate datora fie încercării pilotului de a efectua o revenire rapidă la axul terenului de aterizare fie pentru impresionarea pasagerului de la bordul aeronavei sau a cunoștințelor ce îl așteptau pe terenul de zbor.
