**privind îndreptarea unei erori materiale în redactarea Raportului Final
al evenimentului de aviație civilă petrecut la data de 11.08.2012,
pe aeroportul Iași, în care a fost implicată aeronava YR-ATH**

RAPORT FINAL

în legătură cu incidentul grav

OPERATOR	TAROM
AERONAVA	ATR 75-500
ÎNMATRICULARE	YR-ATH
DATA ȘI ORA	11.08.2012/18:56 GMT
LOCAȚIE	AEROPORT IAȘI

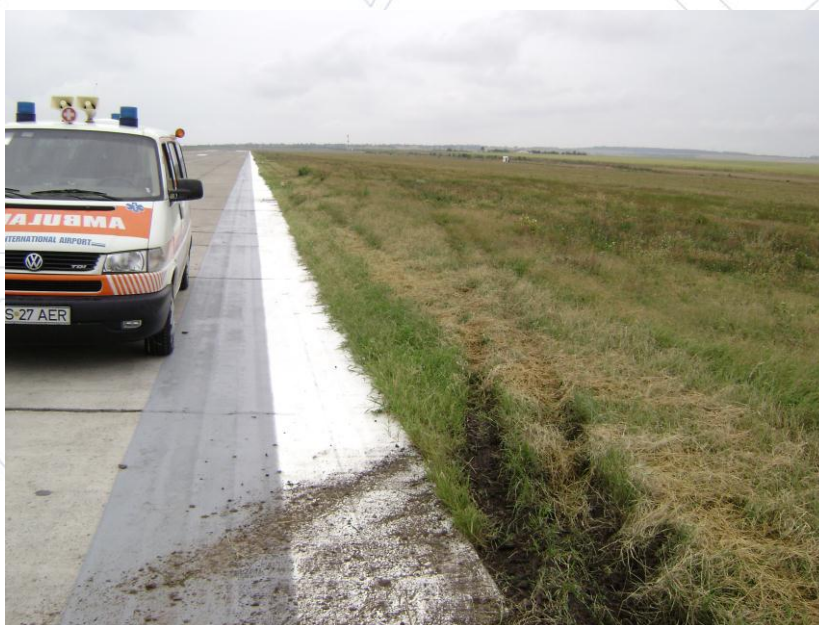
După luarea contactului cu solul, în procesul reducerii vitezei, aeronava a deviat spre stânga și a ieșit din pistă, pe suprafața înierbată a benzii de siguranță. A reintrat pe pista betonată, după ce a parcurs distanța de aproximativ 250 metri.

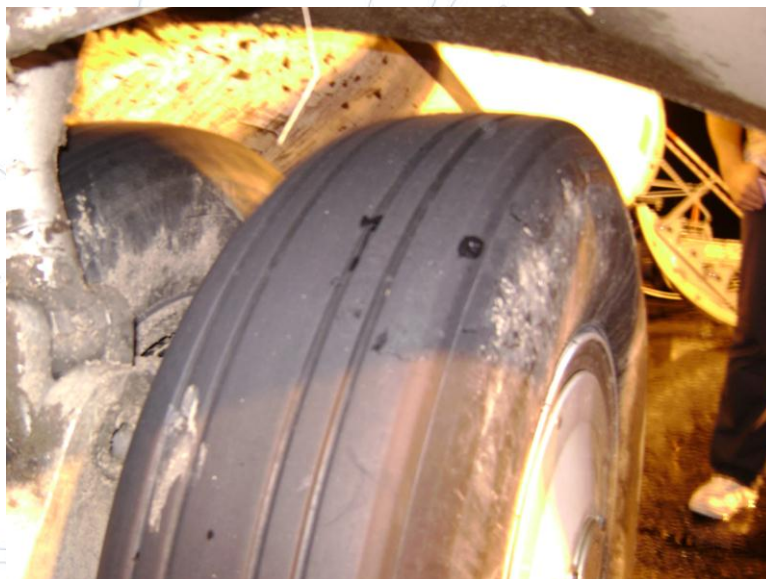
Pneul exterior al jambei principale stânga, a fost tăiat superficial. Din motive de siguranță urmare a discuțiilor cu constructorul aeronavei, pneurile trenului de aterizare principal stânga și jamba de bot, au fost înlocuite.

La momentul ieșirii din pistă, trenul principal stânga, cu roata exterioară, a trecut peste o lampă a sistemului de balizare luminoasă al pistei, determinând deteriorarea cauciucului fără pierderea presiunii din pneu. Apreciem, că distanța parcursă pe banda pistei de la momentul ieșirii până la momentul revenirii, a fost de aproximativ 250 m.

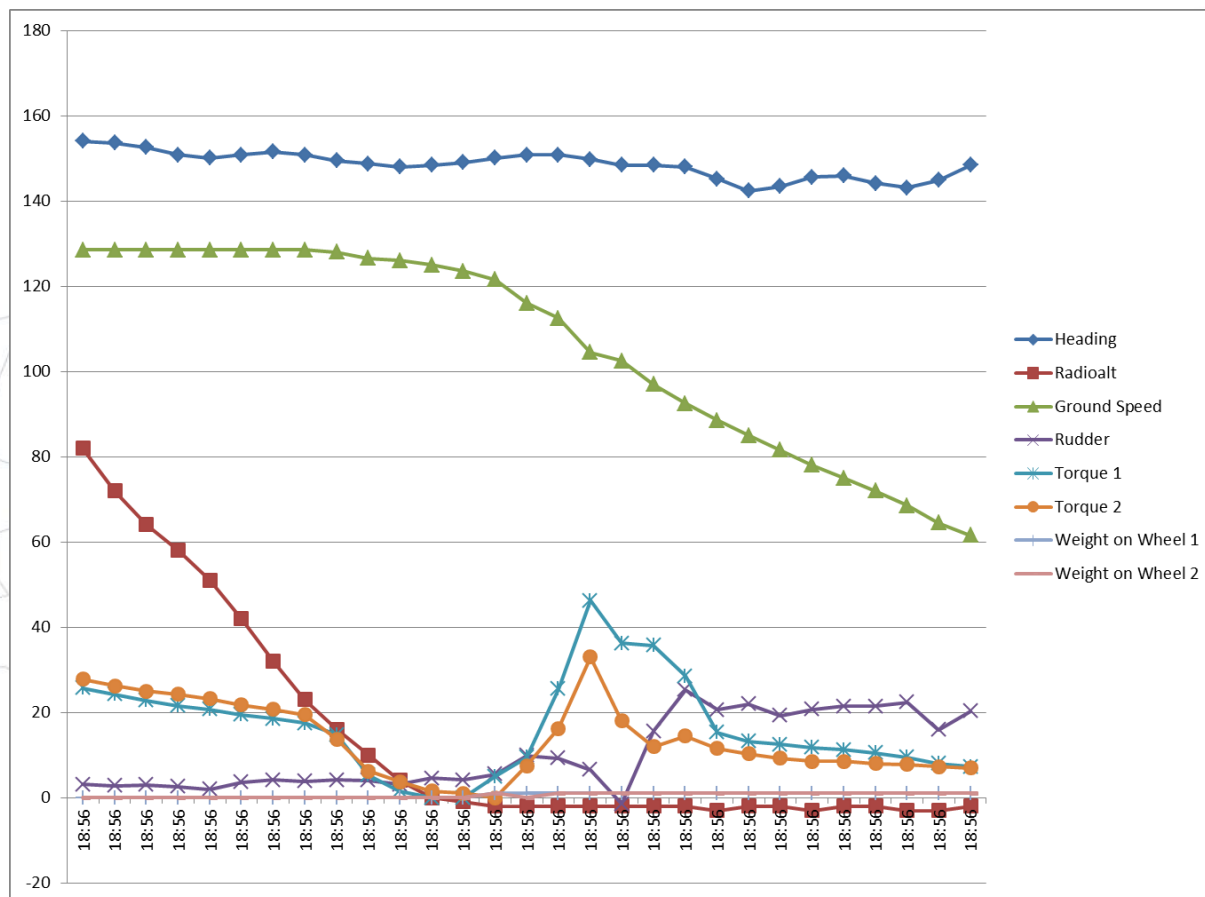
Parametrii luați în considerare de comisie în analiza evoluției aeronavei după cotactul cu solul

Analizând înregistrarea, se apreciază că parametrii viteză, rată de coborâre, cap compas, poziție flaps au fost corecți, dar ținând cont de condițiile meteo și de faptul că aterizarea se desfășura pe timp de noapte, pilotul a ales să aterizeze mai aproape de lămpile luminoase ale balizajului de pe partea sa. Aceasta fiind o posibilă justificare, de ce aeronava a aterizat, în stânga axului pistei. Pentru a putea atinge lampa balizajului, în condițiile în care aeronava ar fi aterizat perfect în axul pistei, ar fi trebuit să apară, în datele FDR un cap de circa 110°, valoare care nu a fost atinsă, variația capului de aterizare fiind de maxim $\pm 10^\circ$.
