**CENTRUL DE INVESTIGAȚII ȘI ANALIZĂ
PENTRU SIGURANȚA AVIAȚIEI CIVILE (CIAS)**

RAPORT FINAL

a accidentului produs pe
Aeroportul Internațional „Traian Vuia” Timișoara,
Localitatea Ghiroda, Județul Timiș, Romania

OPERATOR	FARNAIR Switzerland AG
AERONAVA	ATR 72-201
ÎNMATRICULARE	HB-AFR
DATA ȘI ORA	24.01.2012 / 20.07 LT (18.07 UTC)
LOCAȚIE	Aeroportul Internațional „Traian Vuia” Timișoara

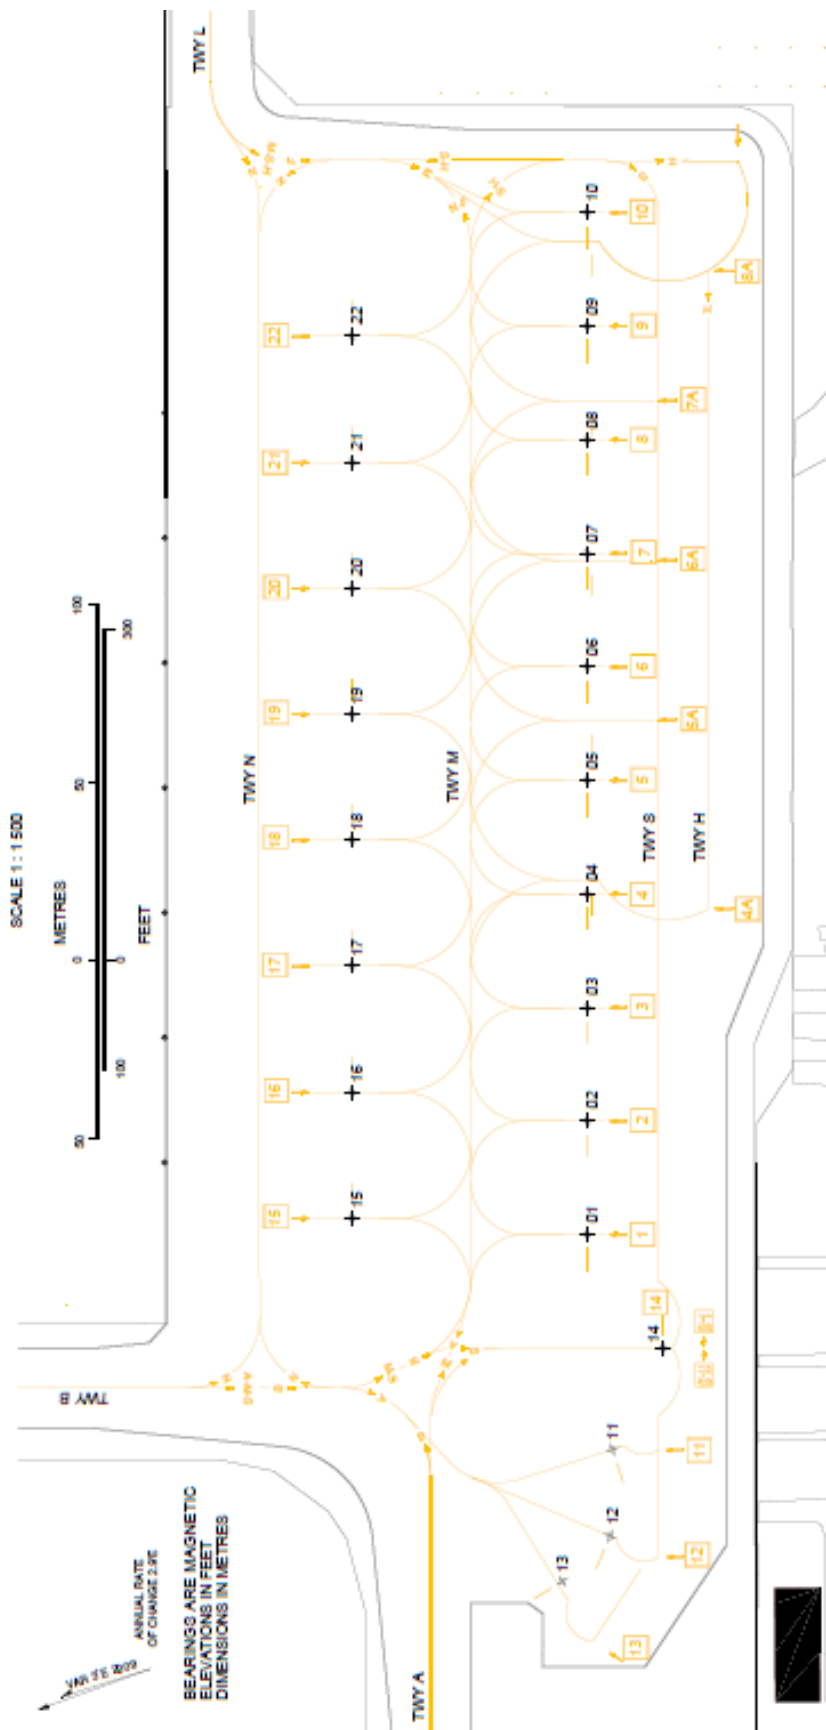
Schița platformei aeroportului conform AIP România

CTA trafic dirijare sol, care se afla la poziția de parcare 14 (v. schița) a observat oprirea aeronavei și când a sesizat incidentul s-a deplasat la aeronavă și a dirijat parcare la poziția 15.

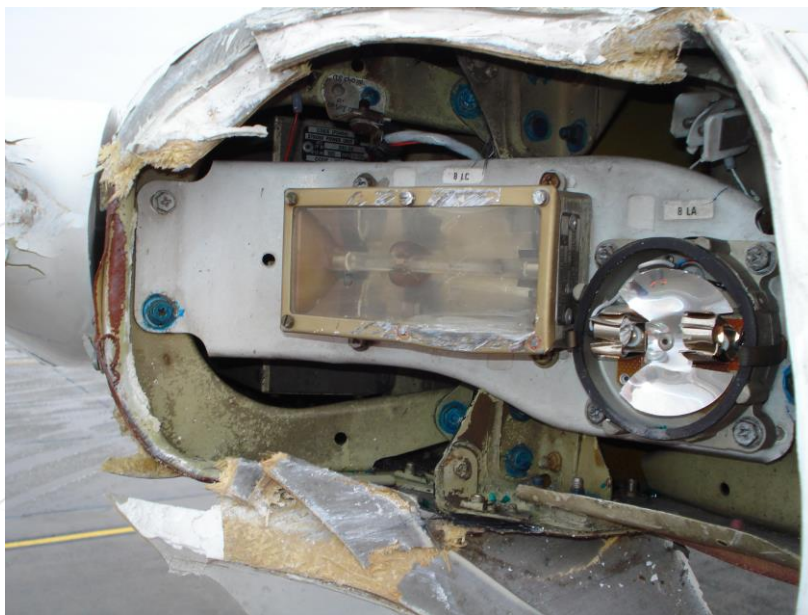
Foto1

- Eleronul din dreapta prezenta pliuri în vecinătatea punctului de prindere interior. Eleronul a fost demontat pentru control și verificarea elementelor de fixare, care, însă, nu au fost deteriorate;
- Articulația eleronului din dreapta (foto 2)
- Carenajul capătului de plan din dreapta distrus;
- Ansamblul bordului de atac ala ripii din dreapta deteriorat;
- Ansamblul coastelor îndoit și crăpat;
- Suportul lămpilor (inclusiv lampa stroboscopică și cea de navigație) și rețeaua îndoită(foto 1)
- Longeronul frontal al aripii din dreapta delaminat și flanșa anterioară corespunzătoare coastei 31 crăpată.
-

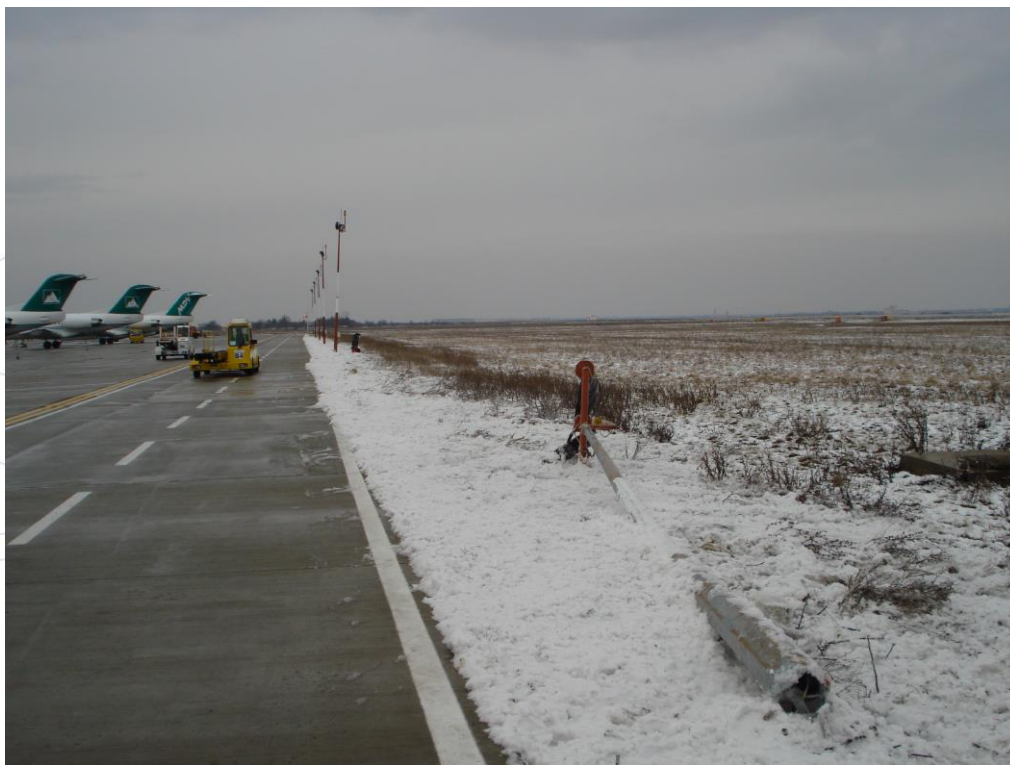
Foto 4

A fost afectat ansamblul de stâlpi de iluminat rupt din partea nordică a platformei fiind rupt și dărâmat primul stâlp de iluminare, iar al doilea stâlp a fost îndoit și deplasat(foto 4 si 5)

- Reamplasarea / eliminarea stâlpilor de iluminat de pe latura de N a platformei.
 - Redefinirea căilor de rulare și standurilor de parcare de pe platforma aeroportului.
