**AUTORITATEA DE INVESTIGAȚII ȘI ANALIZĂ  
PENTRU SIGURANȚA AVIAȚIEI CIVILE (AIAS)**

# **RAPORT FINAL**

## **de investigație privind siguranța aviației civile**

Aeronava	Flight Design CTLS / D-MEDO
Data şi ora	26.04.2012 / 19:15 LT (16:15 UTC)
Operator	Privat
Tipul zborului	Zbor privat
Comandant	Licenţă de Pilot ULM, în termen de valabilitate
Avarii produse	Aeronava a fost avariata substanţial
Locul evenimentului	Teren necunoscut lângă localitatea Vlădeni, judeţul Braşov

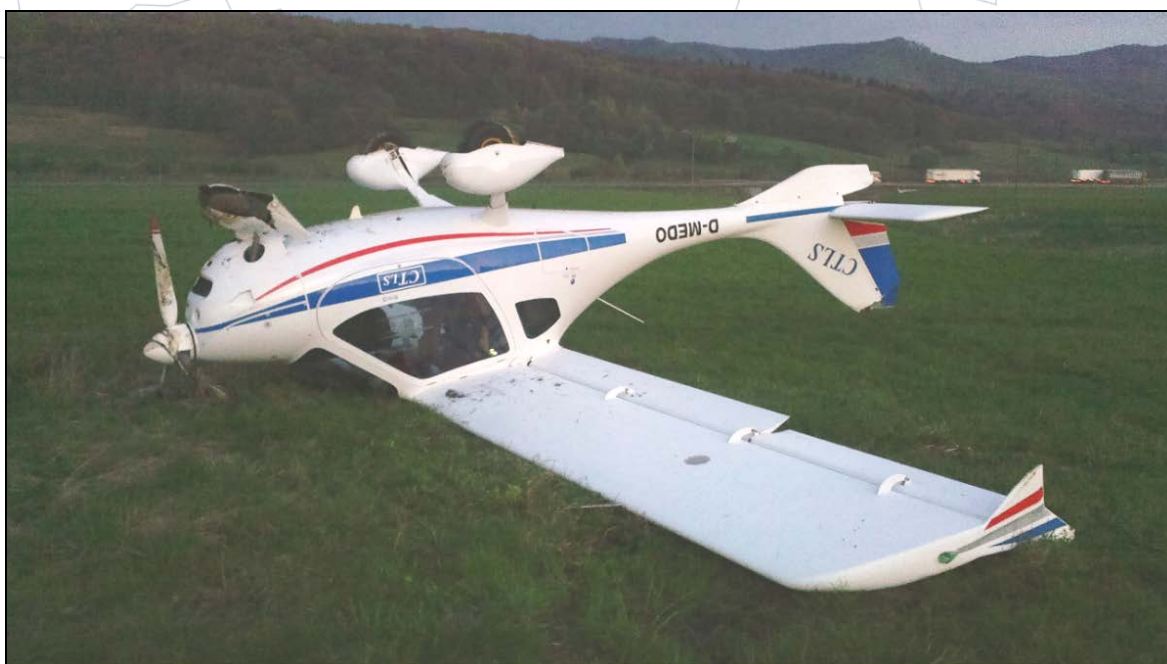
După contactul cu solul, în timpul frânării, aeronava a capotat.

Fig.1 Poziţia aeronavei

În cazul de față, conform declarației pilotului, în urma apariției unor probleme la motor acesta a luat decizia de a ateriza pe un teren necunoscut acoperit cu vegetație. După aterizare, din cauza terenului îmbibat cu apă, la trenul de aterizare carenat s-a acumulat pământ, ceea ce a dus la capotarea aeronavei.

Cauza producerii accidentului o constituie aterizarea pe un teren necunoscut îmbibat cu apă, ceea ce a dus la acumularea de pământ în faţa triciclului carenat şi capotarea aeronavei după aterizare.

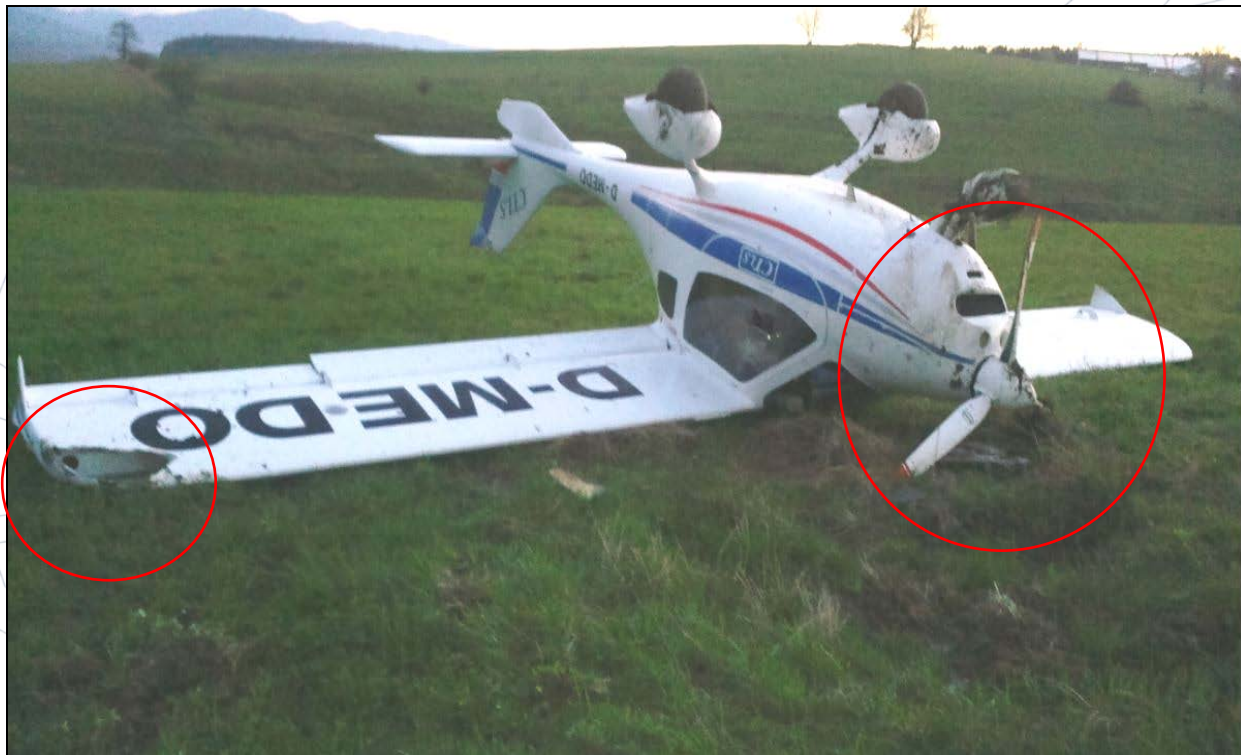
Aeronava a suferit următoarele avarii: palele elicei îndoite, coiful elicei spart, jamba faţă a trenului de aterizare ruptă, vârful aripii stângi spart pe intrados, parbriz spart în partea de sus, partea superioară a direcţiei ruptă.

Fig. 2 Vârful aripii stângi spart pe intrados, palele elicei îndoite, coiful elicei spart, roată faţă a trenului de aterizare ruptă

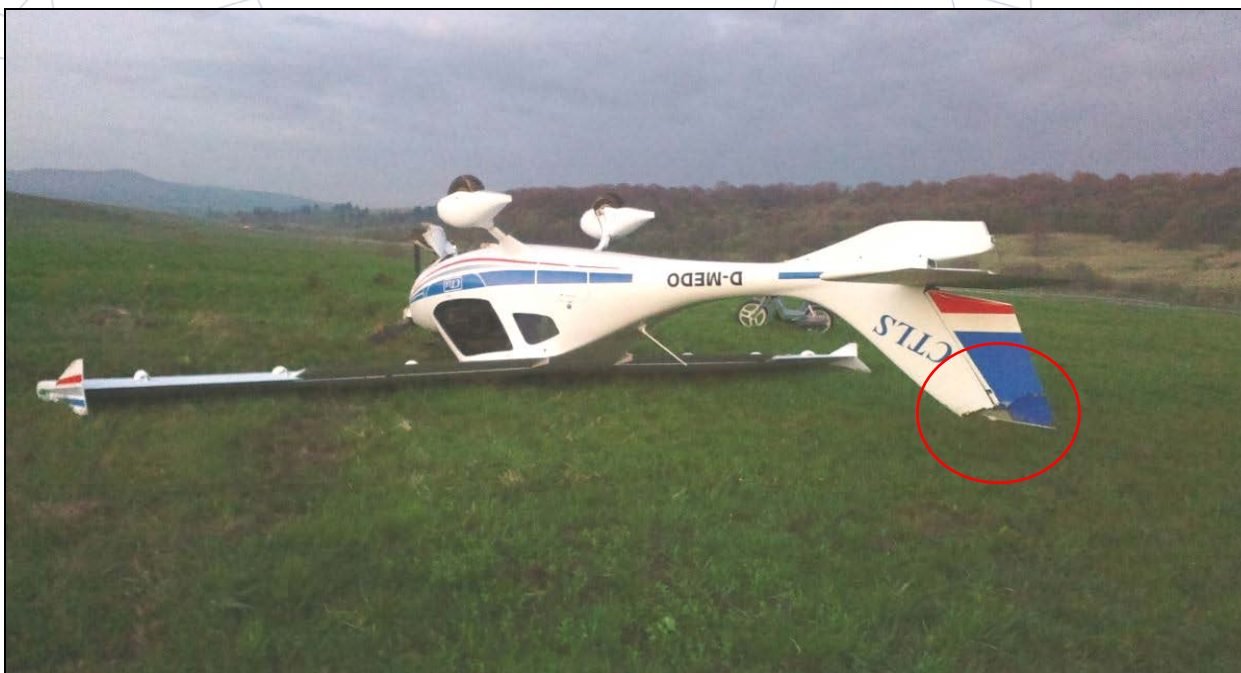
Fig.3 Partea superioară a direcţiei ruptă
