SINOPTIC

Accident

Operator:	SC Aviația Utilitară SA
Aeronavă:	Kamov 26
Înmatriculare:	YR-EKT
Data și ora:	14.09.2012 / 12:45 LT/ 09.45 UTC
Locație:	Băneasa, jud. Giurgiu

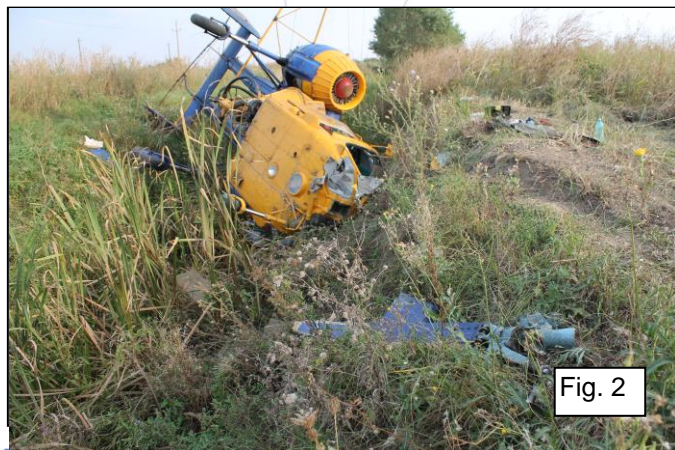
În urma impactului aeronava a fost distrusă în totalitate.

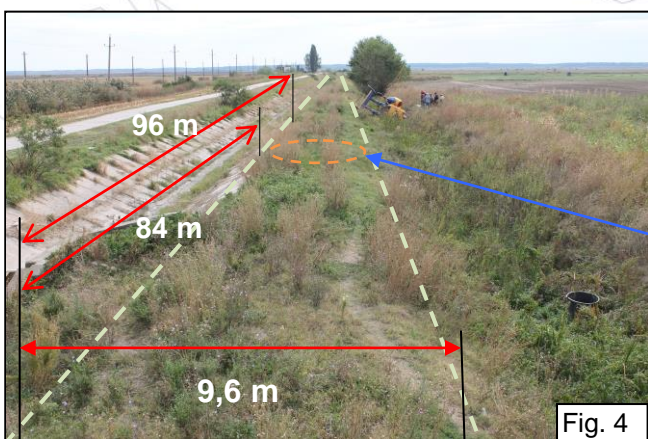
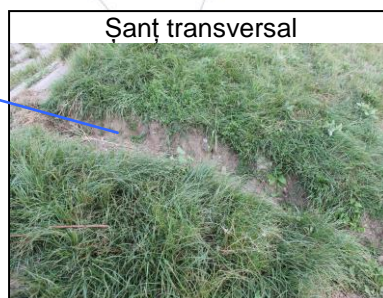
- o zonă îngustă de teren înnierbat pe direcția de decolare de 170°, cu o lățime medie de aproximativ 9 m (9,60m lângă platforma de decolare). Această zonă este mărginită în stânga de un canal de irigații, iar în dreapta de un șanț. Lățimea zonei înnierbate nu este constantă, ia ajungând în dreptul locului unde a avut loc contactul elicopterului cu solul la o lățime de aproximativ 8 m. Totodată suprafața terenului nu era plană, ea prezentând o formă arcuită, convexă. La 84 m de la platforma de decolare, terenul înnierbat era brăzdat transversal de un șanț.

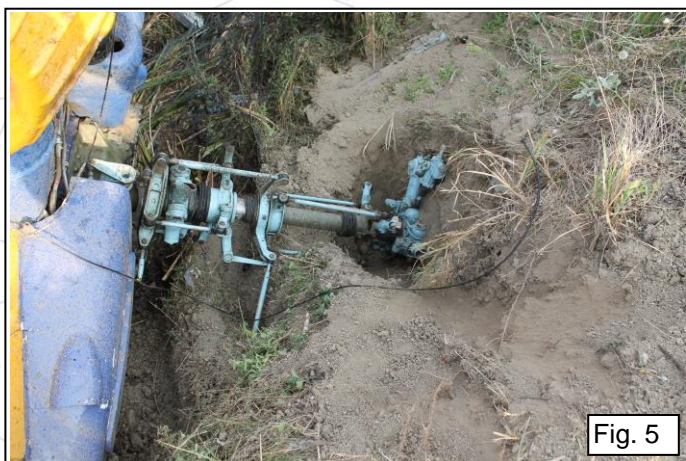
Fig. 5

Aeronava a fost găsită în șanțul utilizat în trecut pentru irigații, actualmente secăt și plin de vegetație, având cabina orientată pe o direcție aproximativ inversă direcției de decolare, răsturnată și sprijinită pe partea superioară a cupolei cabinei și în coloana elicelor portante.

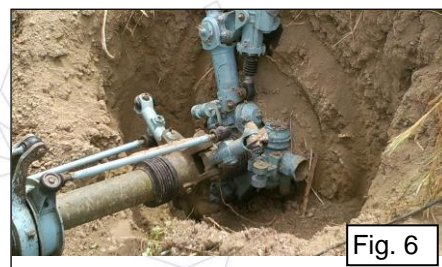
Fig. 6

Pe brațele butucul elicei portante superioare și inferioare nu mai existau nici un fragment de pală.

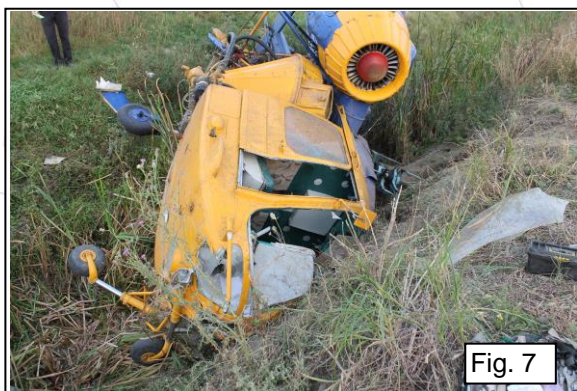
Fig. 7

Distrugerii:

La locul evenimentului, comisia de investigare a constatat că voleții de admisie a aerului erau pe poziția deschis (fig. nr.7 și 10).

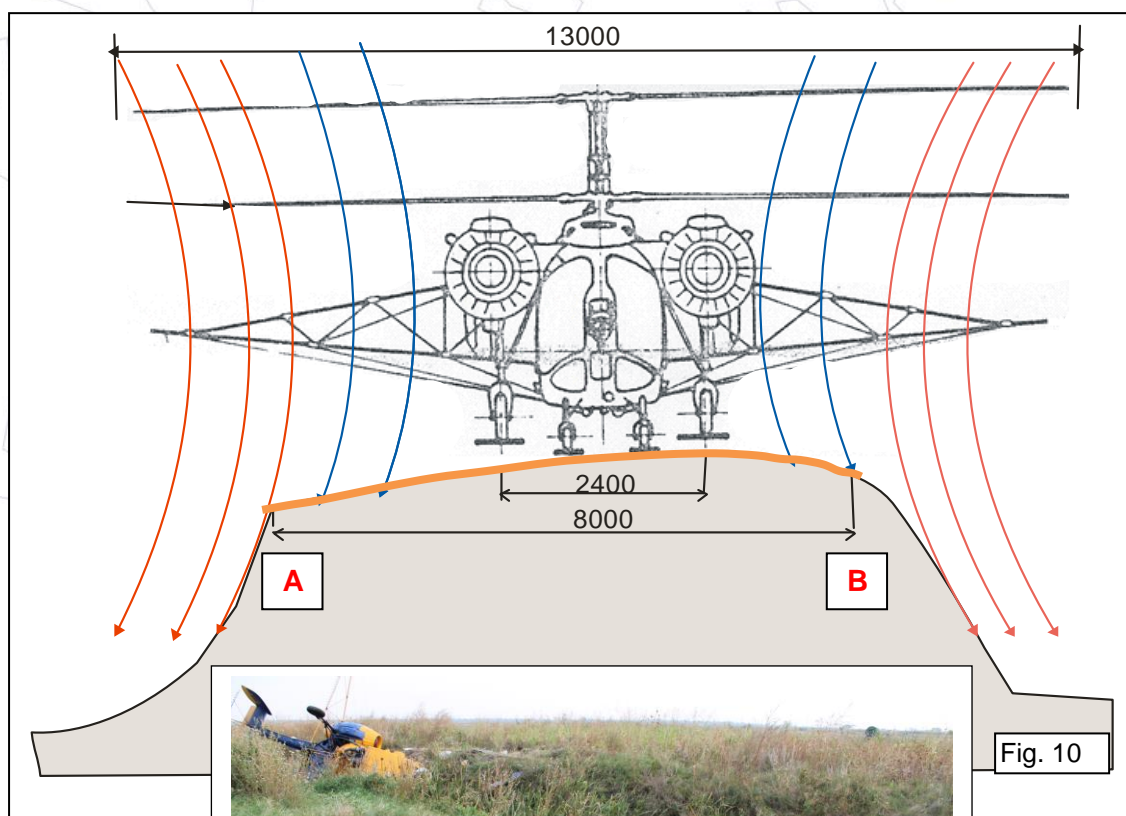
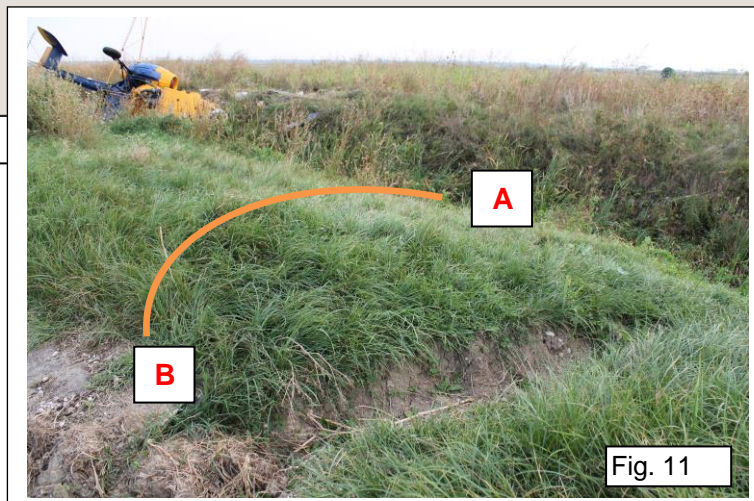
Având în vedere că suprafața terenului era mai îngustă decât diametrul rotorului portant (a se vedea fig 10) și ușor bombată (a se vedea figura nr. 11), elicopterul nu a putut beneficia în totalitate de efectul de pernă care i-ar fi asigurat un excedent de putere și totodată nu a asigurat o suprafață optimă pentru o aterizare și o staționare stabilă pe patru puncte.

Ambele situații, coroborate cu suprafața îngustă de teren „culoarul de decolare” care a dus suplimentar și la diminuarea semnificativă a efectului de sol (datorită lățimii și a forme bombate a acestuia-fig. 11) au putut duce la pierderea de putere, înfundarea elicopterului și ratarea decolării.

Palierul prelungit se poate explica și prin încercarea de a se trece „sări” peste șanțul transversal (a se vedea fig. 11) aflat la o distanță de 84m față de platforma de decolare.
