RAPORT PRELIMINAR

privind investigația de siguranță a zborului

produs lângă loc. Ostrov, Jud. Tucea

OPERATOR	Artic Groupe, Ucraina
AERONAVA	Kamov KA 32 A,
ÎNMATRICULARE	ER-KGD
DATA ȘI ORA	26 aprilie 2012, 14.15 UTC/17.15 LT
LOCAȚIE	N 44° 53' 37,5"; E 28° 09' 33,1"

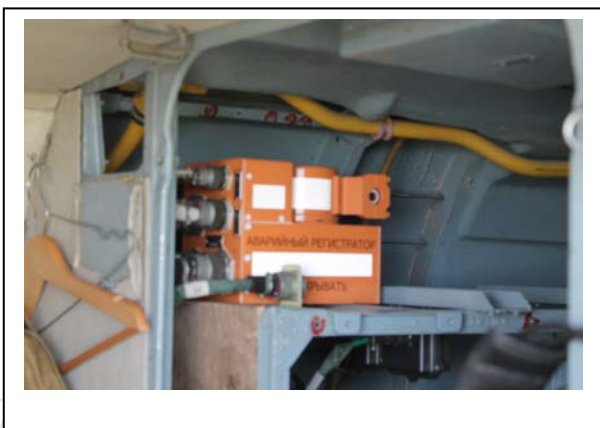
- Fabricantul:
ОАО «Прибор» (OAO Pribor)
Kursk, Russian Federation
- Tipul și modelul:
Flight Data Recorder МБР-ГА
(MBR-GA)
- nr. sau seria de fabricație
nr. 408125
- Appliance Design Approval nr. СГКИ-
142-190-МБР emis de către
Interstate Aviation Committee
26.12.2006

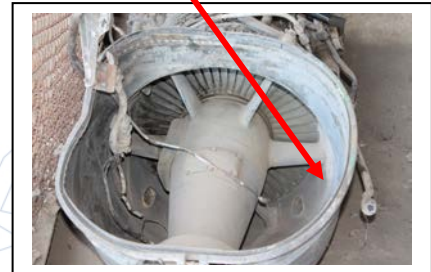
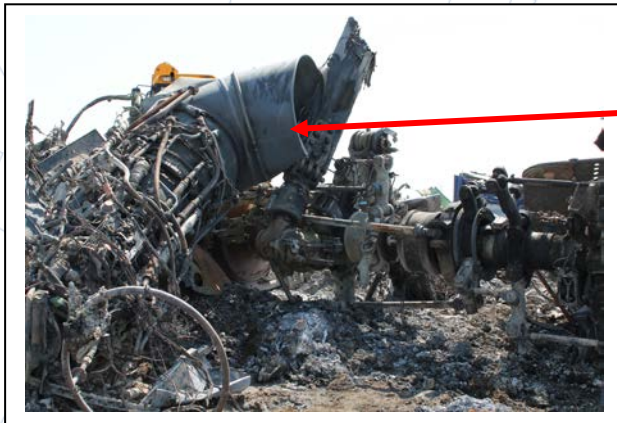
Ajutaj motor dreapta

Ajutajul de evacuare al gazelor de la motorul stâng nu a fost găsit de către comisia de investigare.
