**CENTRUL DE INVESTIGAȚII ȘI ANALIZĂ
PENTRU SIGURANȚA AVIAȚIEI CIVILE (CIAS)**

RAPORT FINAL
de investigație privind siguranța aviației civile

TIP EVENIMENT	Accident
DATA ȘI ORA	17.06.2012 / 11.00 (LT)
LOCAȚIE	Terenul de zbor comuna Bănești, Jud. Prahova
AERONAVA	Festival R 40
ÎNMATRICULARE	YR-5287
PROPRIETAR	Asociația Sportivă Aerostar

NR. A13-04
Data: 12.09.2013

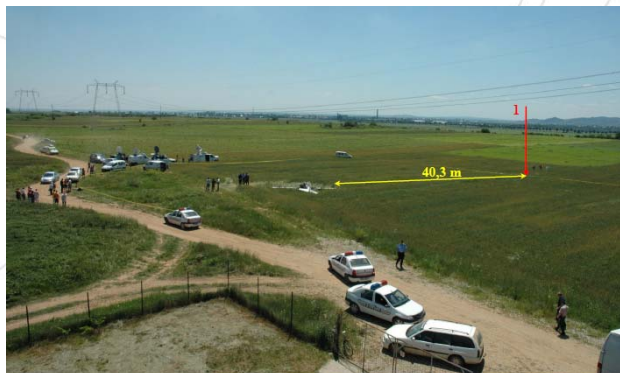
Fig. 10

În procedura de aterizare, după executarea virajului 4, pentru axare pe panta de aterizare, aeronava a coborât sub altitudinea de siguranță, acroșând cablul de protecție, al rețelei de înaltă tensiune ce intersecta panta de aterizare. Aeronava a lovit cablul

de protecție cu coiful și o pală a elicei, acesta comportându-se efectiv ca un dispozitiv de frânare (asemănător cu cel de pe portavioane). Această frânare a avut ca efect imediat o scădere drastică a vitezei de zbor, urmată de angajarea aeronavei, și prăbușirea acesteia în imediata apropiere a rețelei de înaltă tensiune la 40 m de aceasta.
