## RAPORT FINAL

### de investigație privind siguranța aviației civile

TIP EVENIMENT	Accident
DATA ȘI ORA	08.07.2012 / 13:30 LT
LOCAȚIE	Localitatea Costinești
AERONAVA	APOLLO FOX
ÎNMATRICULARE	YR-5080
OPERATOR	Privat

**NR. A12-08**  
**Data: 19.12.2012**

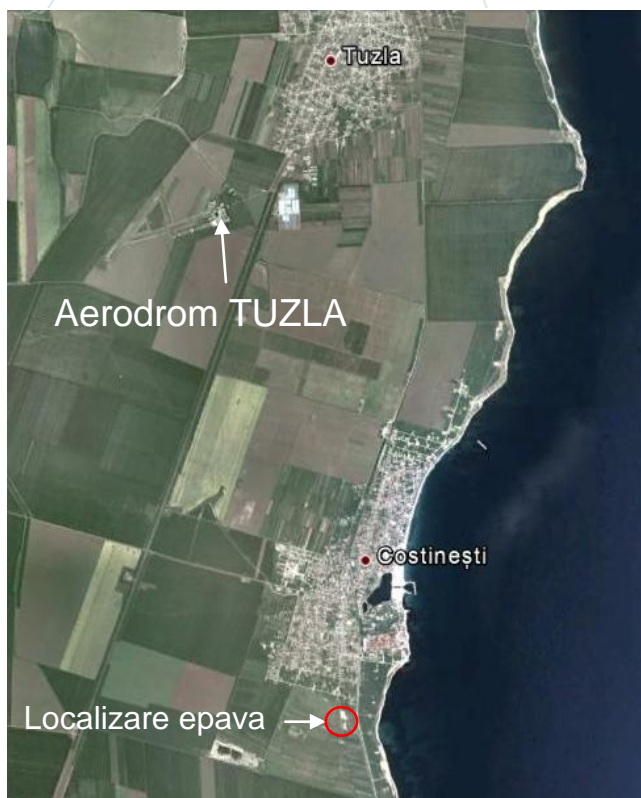
Înainte de ieșirea din viraj aeronava a agățat cu planul stâng un cablul electric de joasă tensiune ceea ce a dus la frânarea aeronavei iar la momentul în care cablul s-a desprins de pe stâlpii de susținere și a eliberat aeronava aceasta a fost proiectată peste calea ferată pe cablul de comunicații a CFR.
