**CENTRUL DE INVESTIGAȚII ȘI ANALIZĂ
PENTRU SIGURANȚA AVIAȚIEI CIVILE (CIAS)**

RAPORT FINAL

a accidentului produs pe
Aeroportul Internațional „Traian Vuia” Timișoara,
Localitatea Ghiroda, Județul Timiș, Romania

OPERATOR	FARNAIR Switzerland AG
AERONAVA	ATR 72-201
ÎNMATRICULARE	HB-AFR
DATA ȘI ORA	24.01.2012 / 20.07 LT (18.07 UTC)
LOCAȚIE	Aeroportul Internațional „Traian Vuia” Timișoara

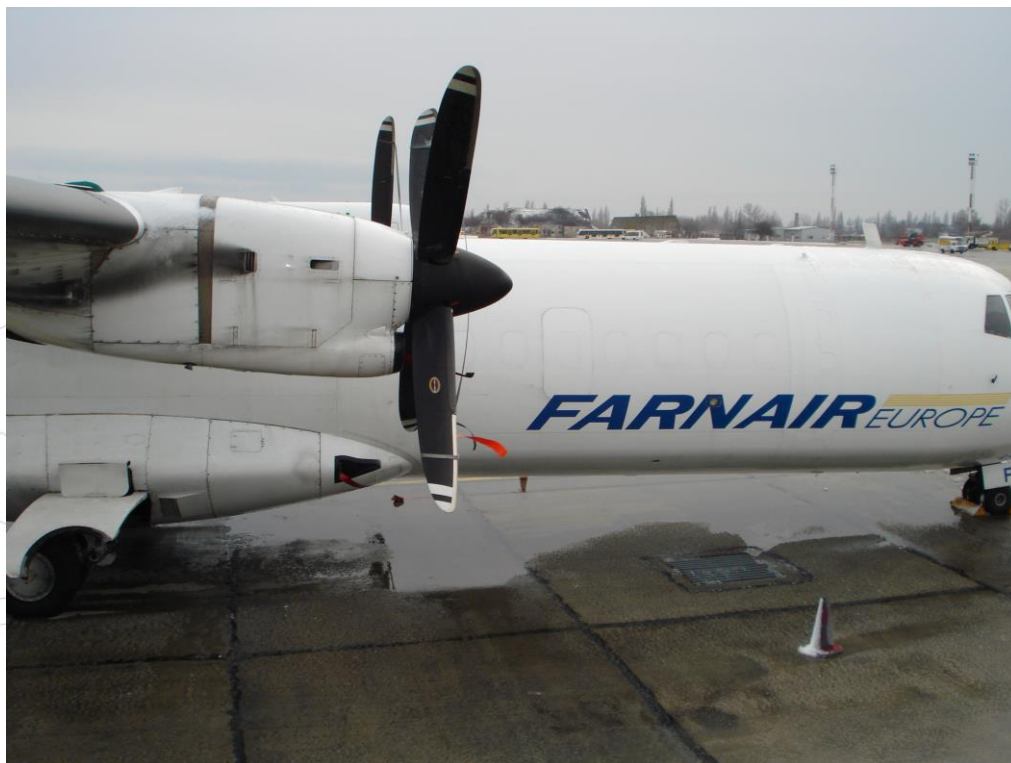
Schița platformei aeroportului conform AIP România

CTA trafic dirijare sol, care se afla la poziția de parcare 14 (v. schița) a observat oprirea aeronavei și când a sesizat incidentul s-a deplasat la aeronavă și a dirijat parcare la poziția 15.

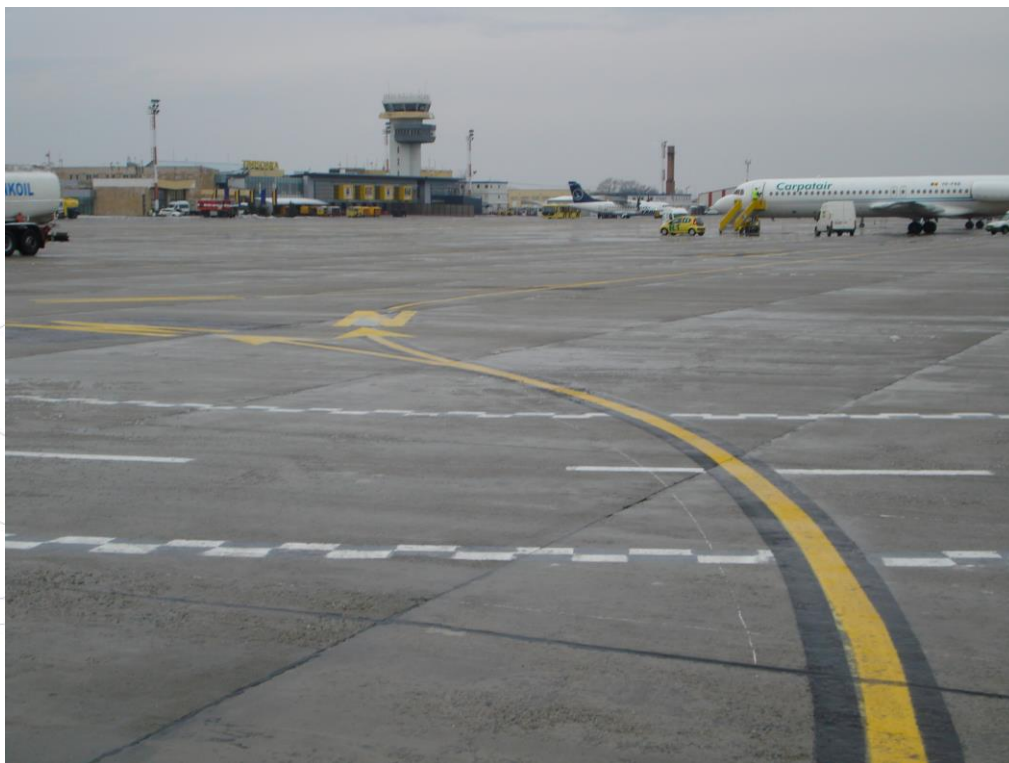
La marginea nordică a platformei există lămpi de iluminare platformei (flood lighting) montate pe stâlpi, amplasați în afara suprafeței betonate. Pe marginea nordică a suprafeței betonate este delimitată o cale rulare pentru autovehicule. Delimitarea se face atât prin marcaj convențional cu linie galbenă dublă cât și prin balizaj luminos albastru specific marginii de platformă.

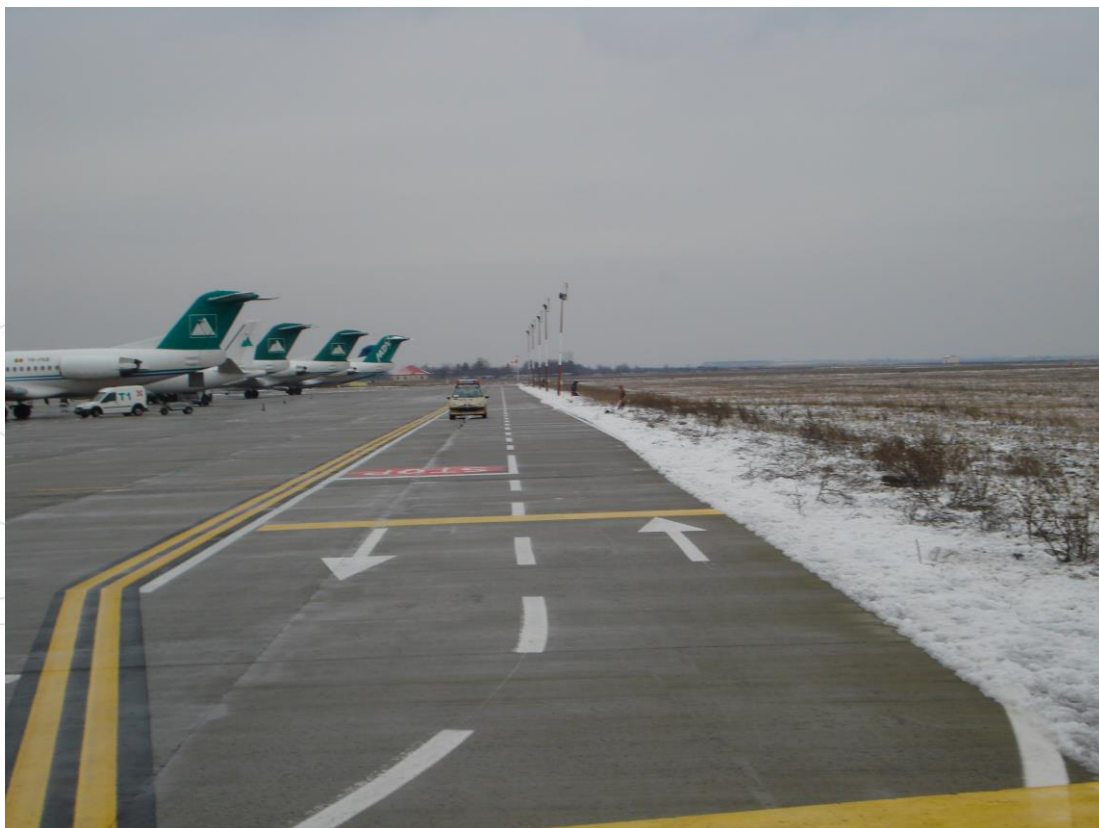
Pe platformă sunt marcate, de la N spre S, căile de rulare N, M și S, iar la marginea sudică, în colțul de est există calea de rulare H. Pentru a intra de pe calea de rulare L pe căile de rulare principale de pe platformă, adică N, M și S, traseul implică un viraj stânga de calea N apoi un al doilea viraj, spre dreapta. Pentru căile M și S după virajul spre stânga între virajul stânga și cel dreapta distanța este de aprox 70 m, respectiv 130 m, dar pentru calea N distanța între cele două viraje este de circa 7 m. Calea de rulare N începe, efectiv, de la intrarea pe platformă de pe calea de rulare L și implică o succesiune de două viraje, stânga - dreapta foarte apropiate.

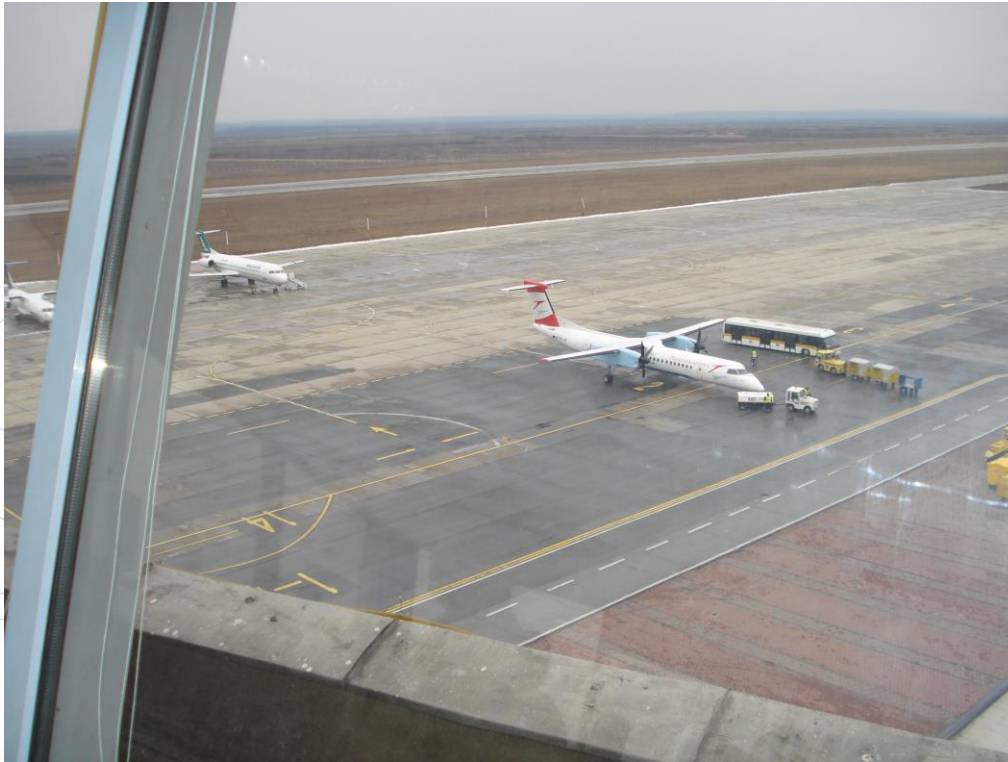
Distanța între punctul unde stătea CTA sol care executa semnalele de dirijare până la locul unde aeronava s-a oprit la intrarea pe platformă distanța, în linie dreaptă, era de peste 370 m.
