SINOPTIC

Accident

Operator:	SC Aviația Utilitară SA
Aeronavă:	Kamov 26
Înmatriculare:	YR-EKT
Data și ora:	14.09.2012 / 12:45 LT/ 09.45 UTC
Locație:	Băneasa, jud. Giurgiu

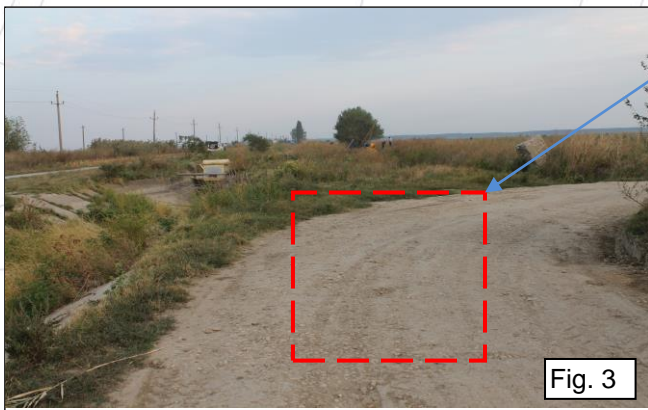
Terenul de lucru de pe care s-au executat misiunile aviochimice din data de 14.09.2012 constă în:

- platforma de decolare- aterizarea, alimentare cu combustibil și substanțe aviochimice (pentru ierbicidat), care a fost aleasă de către pilot pe un drum bătătorit care face legătura între un drum local asfaltat și zona destinată punctului de lucru;

- o zonă îngustă de teren înnierbat pe direcția de decolare de 170°, cu o lățime medie de aproximativ 9 m (9,60m lângă platforma de decolare). Această zonă este mărginită în stânga de un canal de irigații, iar în dreapta de un șanț. Lățimea zonei înnierbate nu este constantă, ia ajungând în dreptul locului unde a avut loc contactul elicopterului cu solul la o lățime de aproximativ 8 m. Totodată suprafața terenului nu era plană, ea prezentând o formă arcuită, convexă. La 84 m de la platforma de decolare, terenul înnierbat era brăzdat transversal de un șanț.

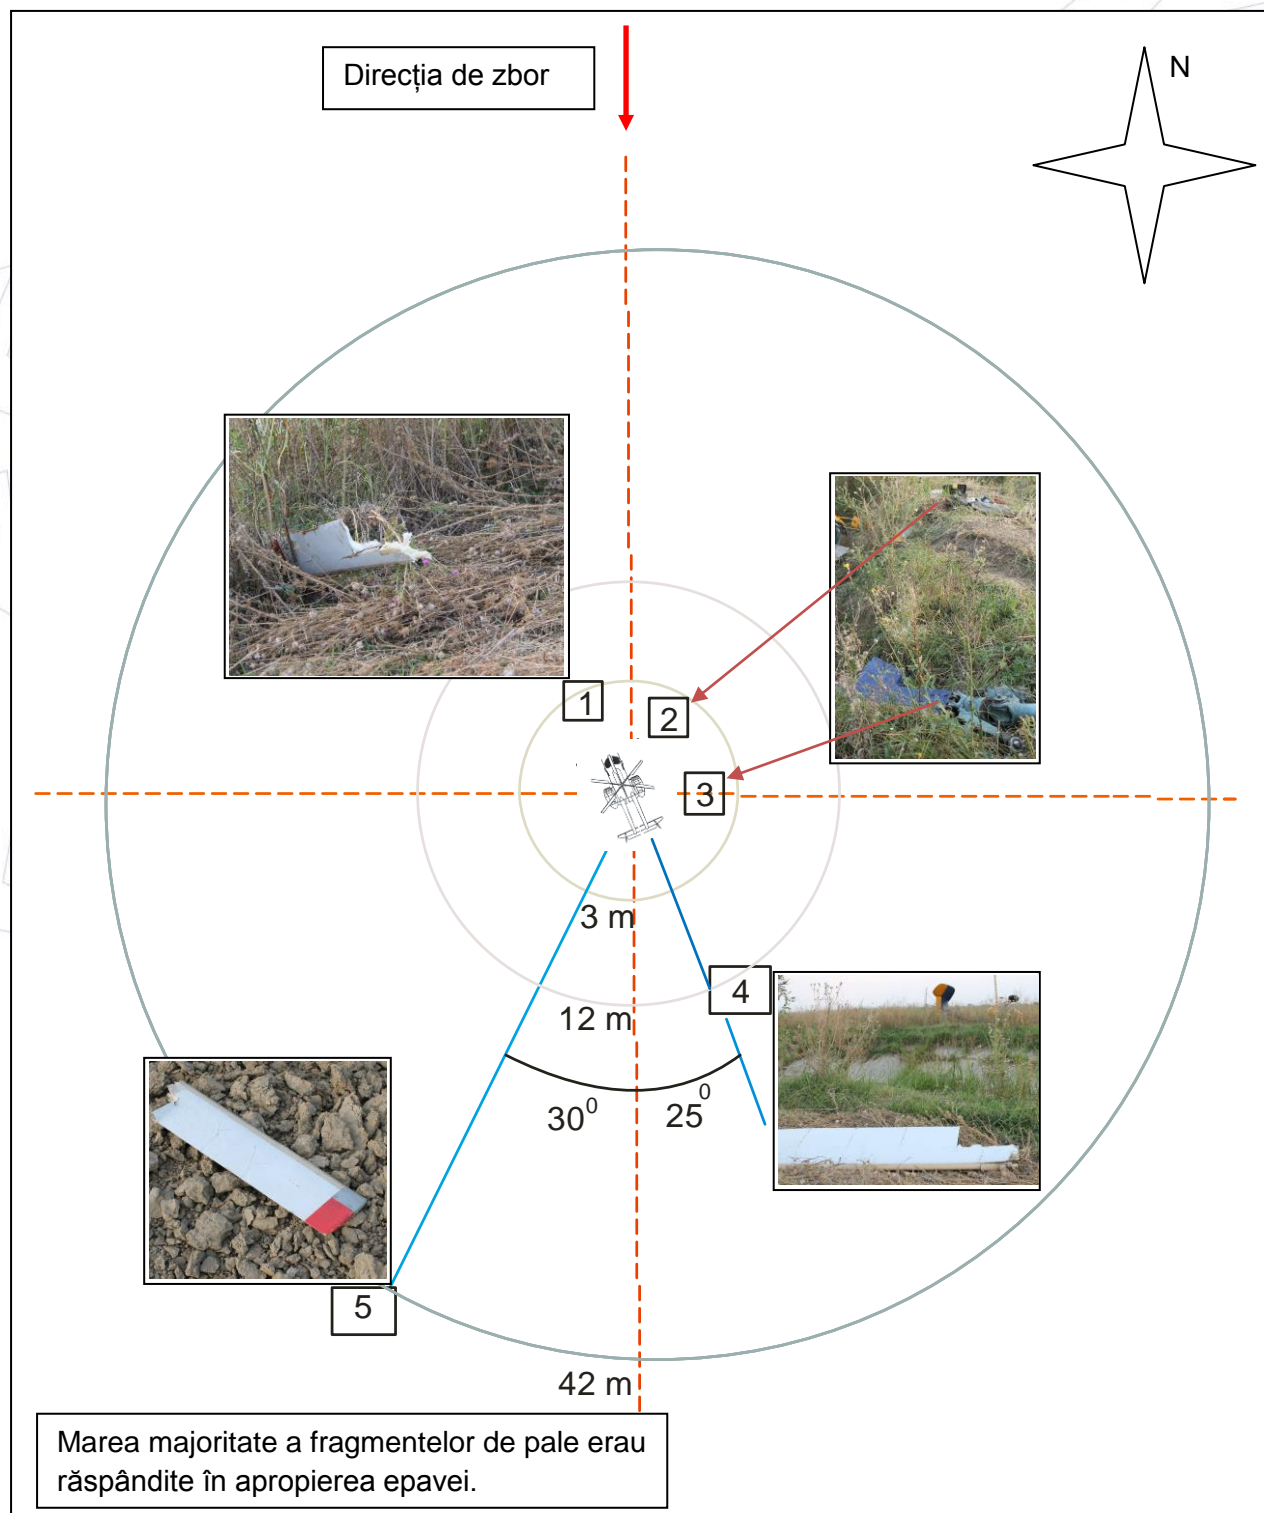
Zona de împrăștiere

Aeronava a fost găsită în șanțul utilizat în trecut pentru irigații, actualmente secăt și plin de vegetație, având cabina orientată pe o direcție aproximativ inversă direcției de decolare, răsturnată și sprijinită pe partea superioară a cupolei cabinei și în coloana elicelor portante.

După scoaterea epavei din șanț și fixarea acesteia într-o poziție stabilă s-a procedat la scoaterea benzinei din elicopter. În urma acestei activități s-a constatat că la momentul impactului cu solul, în elicopter, mai erau aproximativ 80 litri de benzină.
